Macchina da cucire a mobile - meccanica

Necchi; Singer

Definizione: macchina da cucire a mobile

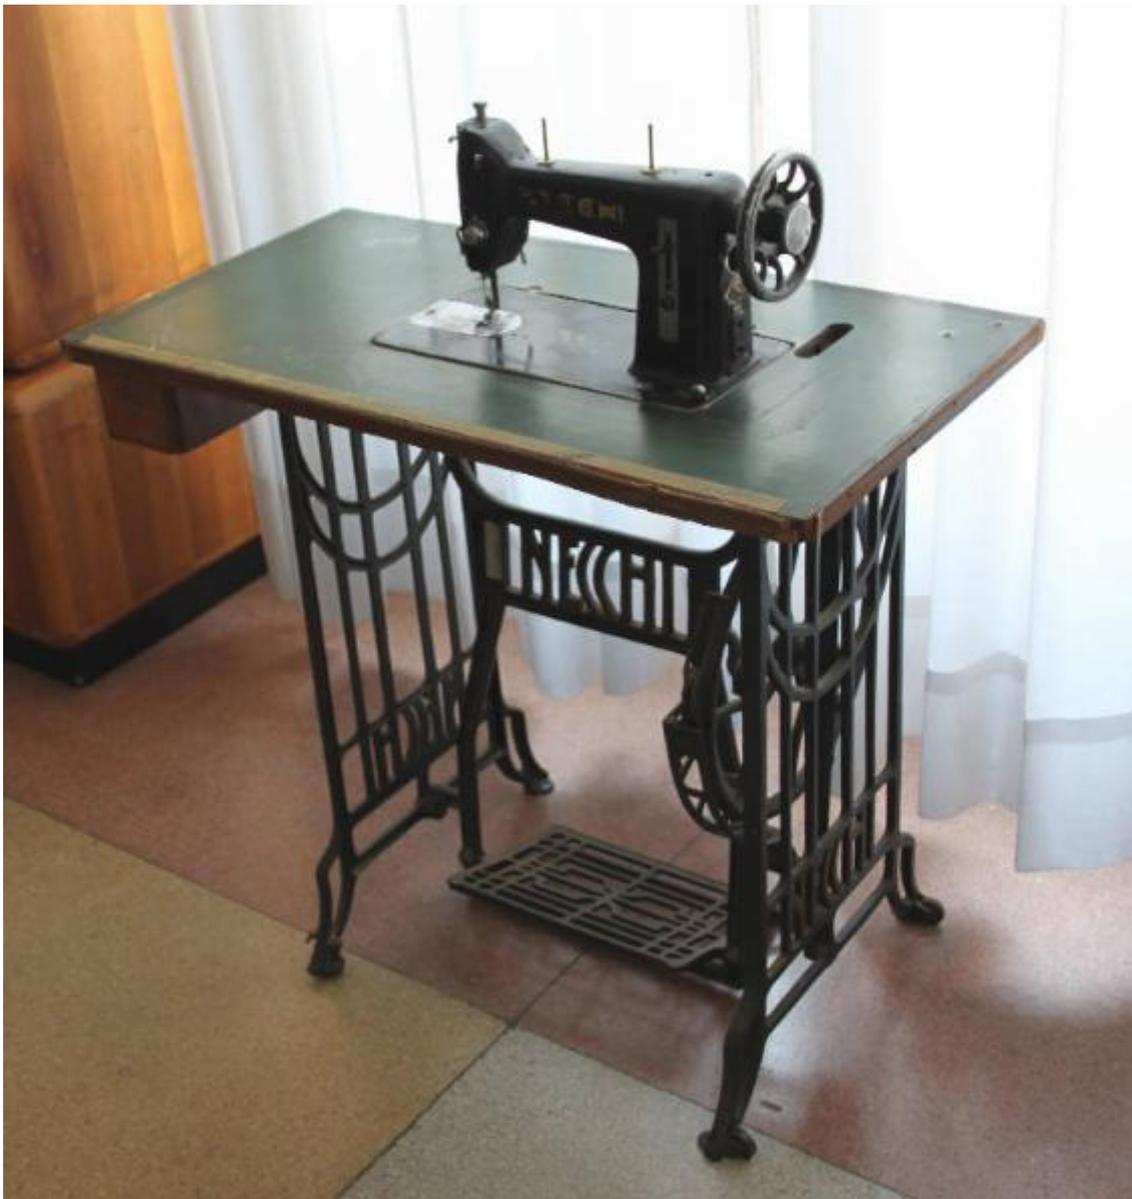
Macchina da cucire a pedale composta da un corpo montato su un piano di legno ricoperto di linoleum verde, gambe, ruota e pedale in ferro dipinto con volute. La macchina da cucire riporta la scritta "NECCHI" sui due lati del braccio e le lettere "BDA" sul montante. Il piano è fornito di cassetto di legno laterale a sinistra e un metro da sarta attaccato sul suo lato lungo in prossimità del bordo. Le gambe del piano e la struttura che sostiene il pedale riportano la scritta "NECCHI". La macchina possiede ancora l'ago nel suo alloggiamento, ma non è più presente la cinghia di trasmissione. Vi è inoltre una copertura di legno con manico di analogo materiale. Quest'ultimo elemento non appartiene certamente alla struttura originaria della macchina da cucire.

Apparecchiatura impiegata per unire mediante una cucitura, stoffe o pelli attraverso il passaggio di uno o più fili di cotone o altri materiali per mezzo di un ago oscillante in modo alternato dall'alto verso il basso.

Alcune parti di ferro sono arrugginite o presentano caduta di colore, il piano di legno è consumato e rotto sui bordi, manca la cinghia di trasmissione per il suo funzionamento.
