Rateometer - fisica moderna

Victoreen Instruments Company, Cleveland (USA)

Definizione: ratemeter

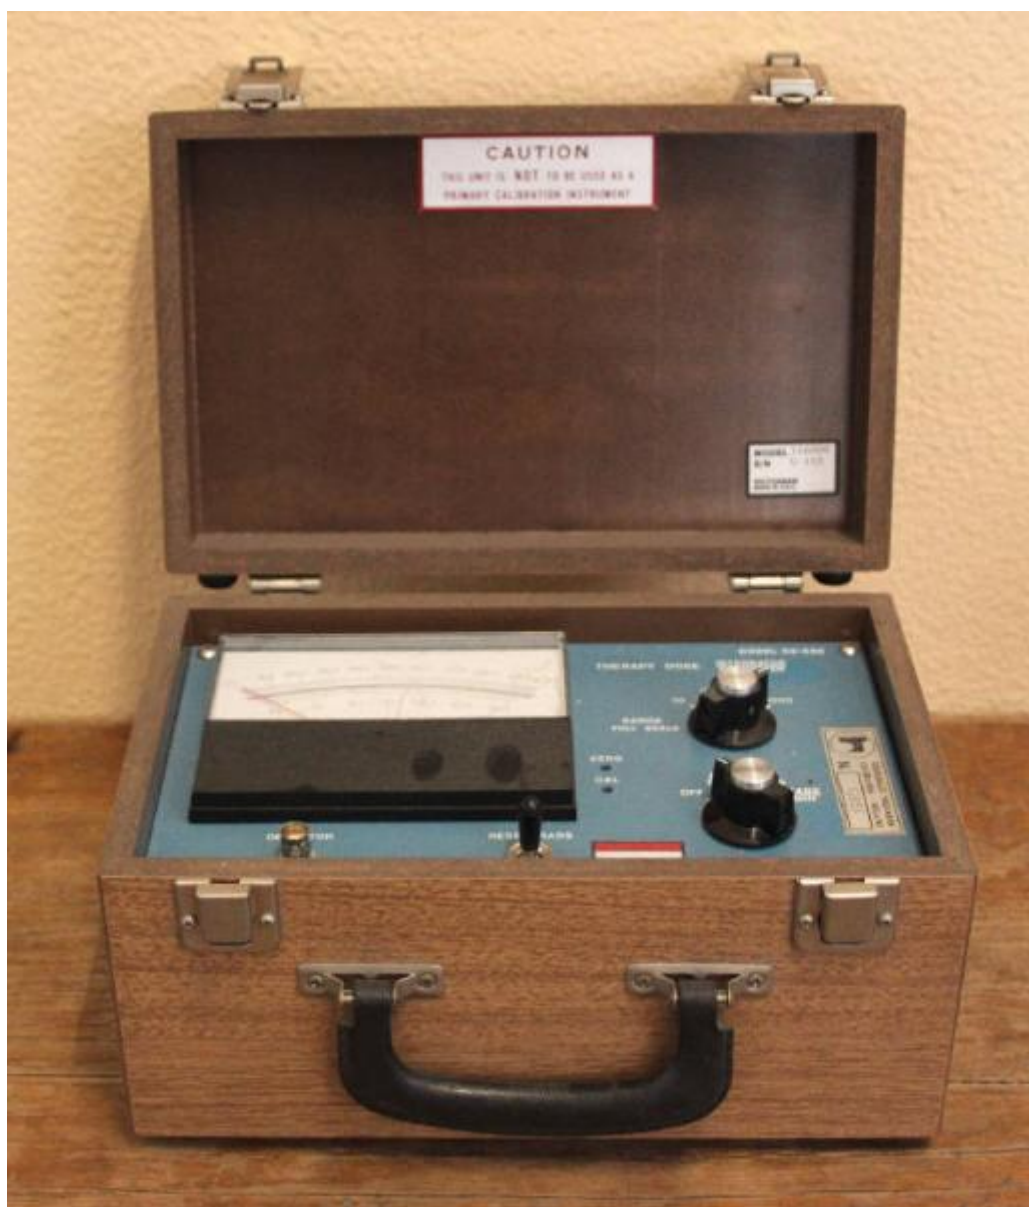
Apparecchio contenuto in una valigetta in legno di forma parallelepipedica con manico e chiusure, dotato, a sinistra, di una finestra con due scale di misura e, a destra, di due manopole; nella parte inferiore sono presenti una levetta e un attacco per collegare la sonda, non più presente.

Strumento che calcola e indica il tasso di tempo di insorgenza di impulsi d'ingresso ad un contatore di radiazioni, mediato su un intervallo di tempo.

Trascrizione: MODEL 05-596 / THERAPY DOSE INTEGRATOR / RATEMETER
