## Bilancia a bracci uguali - metrologia

Definizione: bilancia a bracci uguali

Categoria principale: metrologia

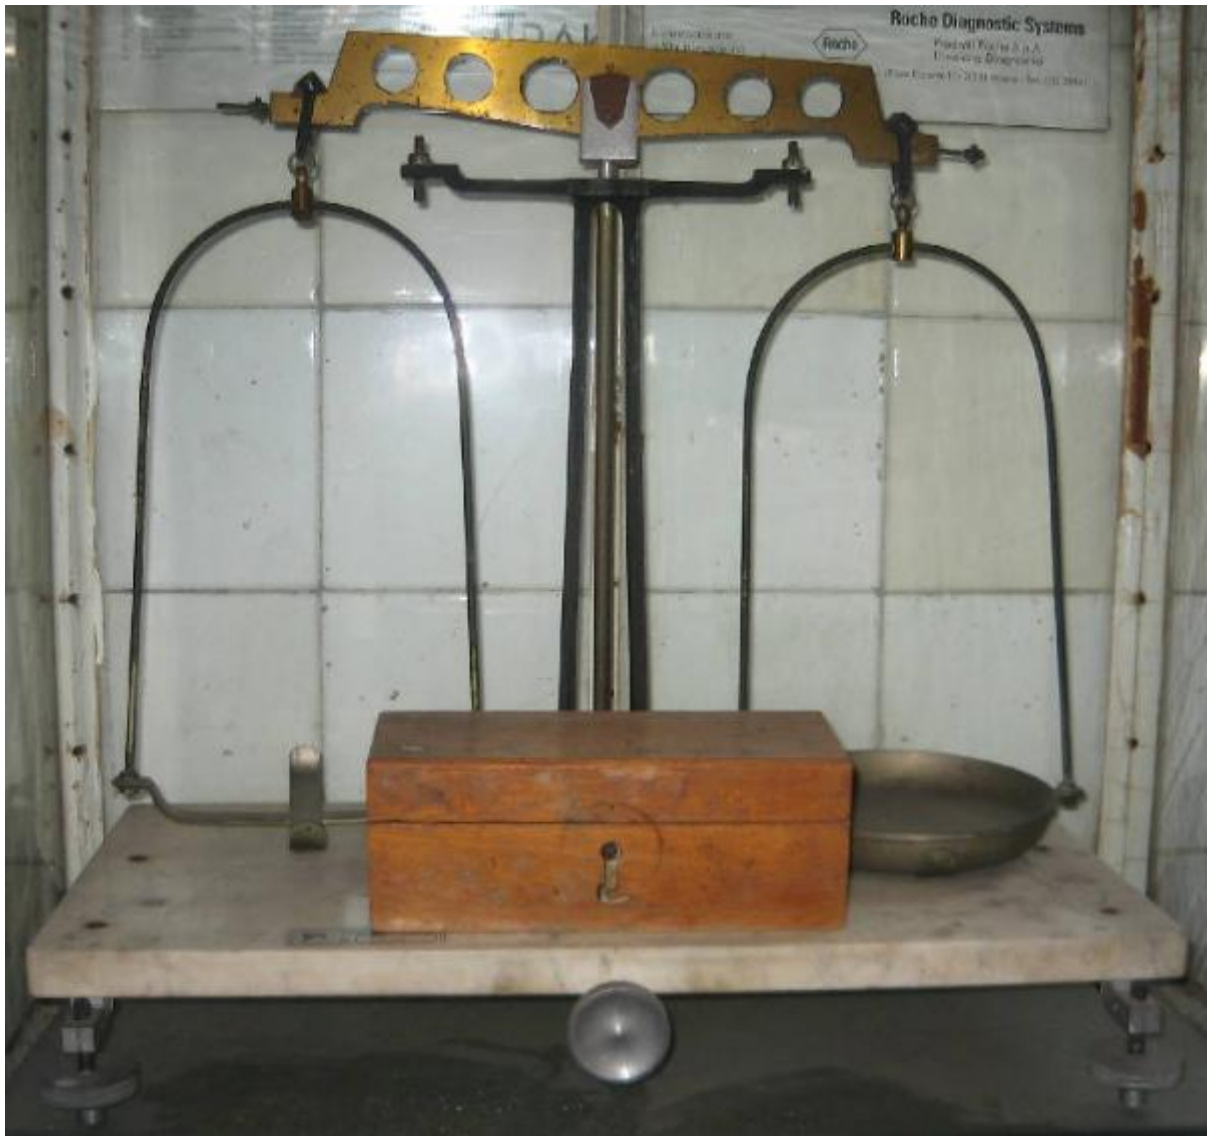
Bilancia a bracci uguali, a colonna, infissa a un piano di marmo chiaro venato di grigio e sostenuta da piedini in metallo regolabili. Al giogo della bilancia, sempre metallico, forato, sono agganciate alle due estremità le aste rigide per la sospensione dei piatti, rotondi a ciotola, appoggiati ad un supporto a croce che si prolunga lateralmente per fissarsi ai sostegni. Un piatto risulta mancante.

Funzione: Misurazione del peso di uno o più oggetti presi in esame.

Indicazioni specifiche: Parti mancanti: un piatto
