## Colonna refrigerante a serpentina - chimica analitica

Definizione: colonna refrigerante a serpentina

Categoria principale: chimica analitica

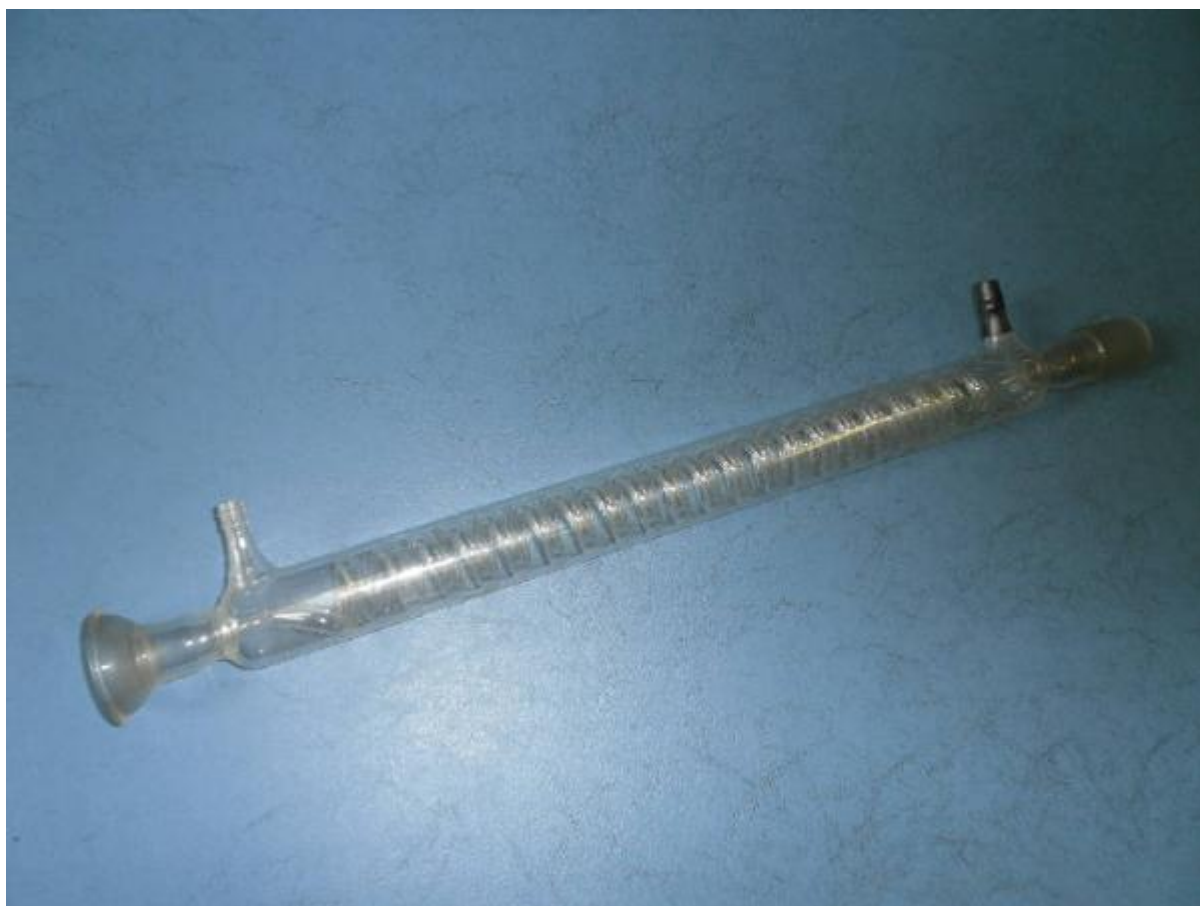
Colonna refrigerante a serpentina in vetro con giunti smerigliati e tubi di uscita rivolti nella stessa direzione, uno dei quali rivestito in gomma.

Funzione: Raffreddamento per condensazione sostanze durante la distillazione.

Indicazioni specifiche: depositi di sporcizia, scheggiature all'imboccatura inferiore
