Aspino

Definizione: aspino

Denominazione: Civico Museo della Seta Abegg - complesso

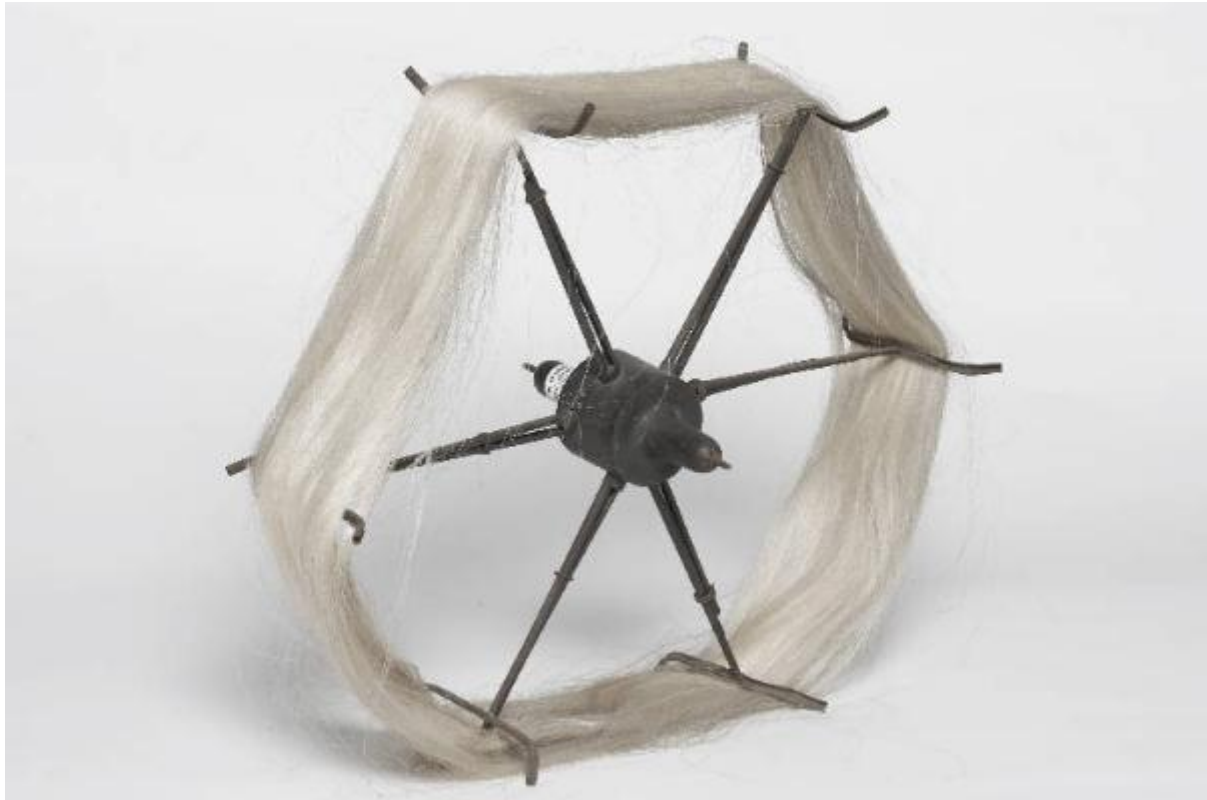
Aspino a sei appoggi formato dalla struttura centrale, in legno tornito, da cui si dipartono i raggi fissi, in ferro. La

terminazione mobile dell'aspo scorre sulla parte fissa con direzione leggermente divergente: lo scorrimento reciproco delle parti, e quindi la giusta ampiezza dell'aspo, vengono fissati sforzando verso il centro un anellino di ferro

Funzione: Ospitare la matassa destinata all'incannaggio (o alla provinatura)

Diametro: 35

Specifiche: Diametro dell'aspino in posizione di minimo ingombro
