Aspino

Definizione: aspino

Denominazione: Civico Museo della Seta Abegg - complesso

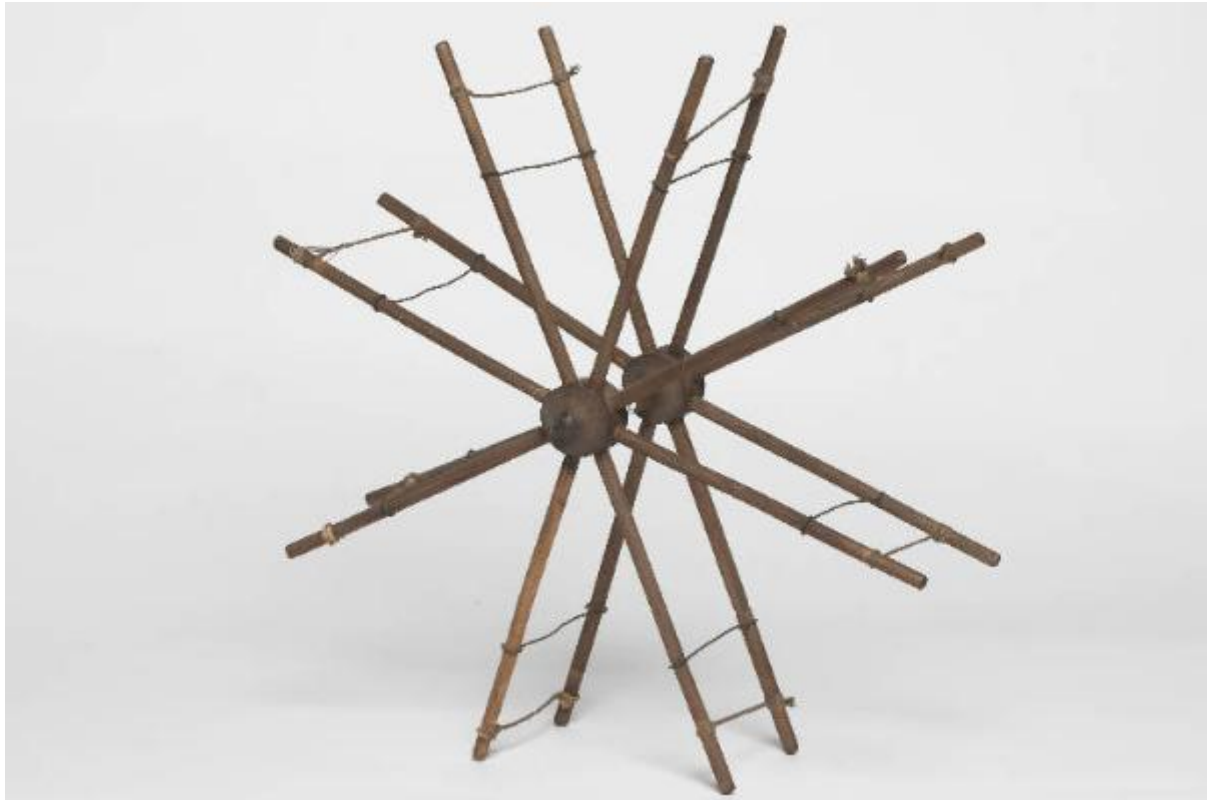
Aspino a 8 appoggi. L'oggetto è formato da una coppia di dischi centrali, brevemente distanziati da un perno, da ciascuno dei quali si dipartono 8 bacchette. Si ottiene in tal modo una struttura a coppie di raggi, legati fra loro alle estremità da un filo di ferro e da un cordino, con funzione di appoggio della matassa. L'ampiezzaa dell'aspo è quindi regolabile regolando la posizione del cordino

Funzione: Ospitare la matassa destinata all'incannaggio (o alla provinatura)
