Camera d'ispezione filati

Definizione: Camera d'ispezione filati

Denominazione: Civico Museo della Seta Abegg - complesso

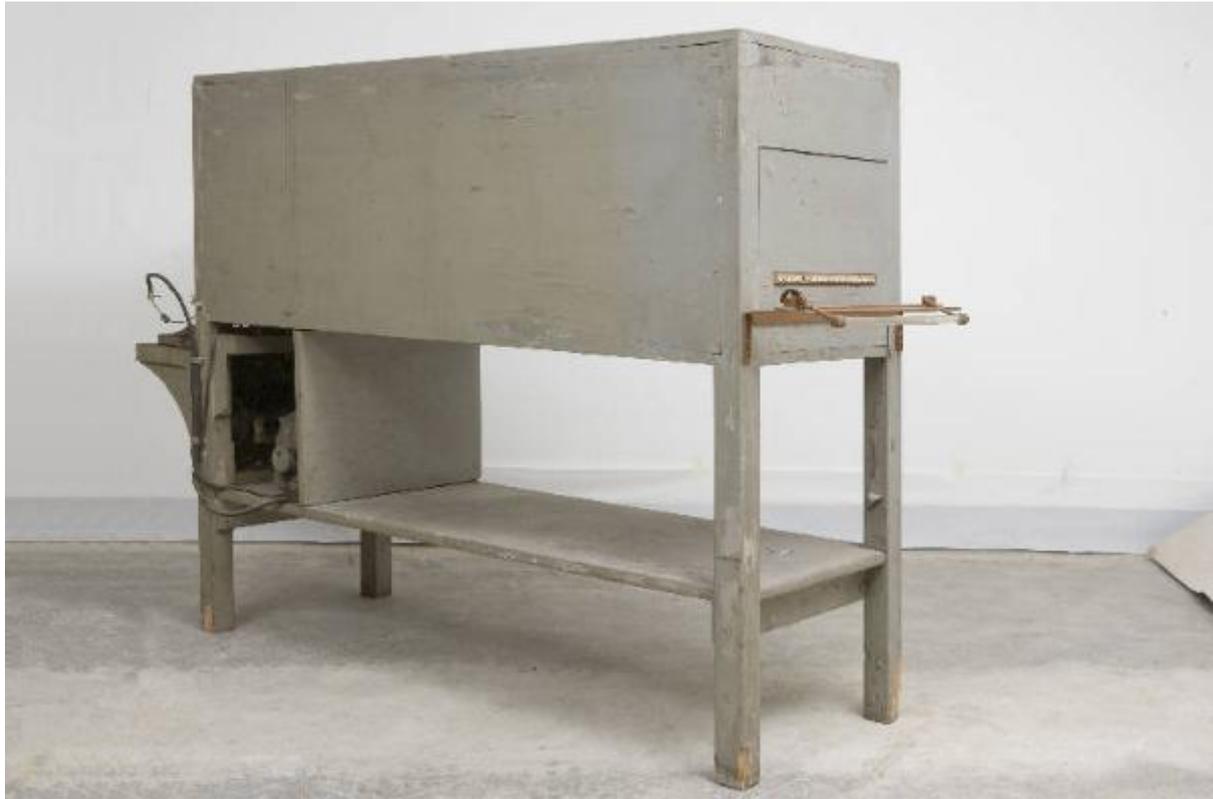
L'apparecchio è costituito da un cassone in legno sostenuto da 4 gambe, apribile con un portello sul lato lungo. Lungo i due lati corti, vicino alla base del cassone, una stretta fenestrazione rettangolare ospita un listello di legno che porta una fila di anelli passafilo in porcellana bianca. La base del cassone è foderata internamente di tessuto tipo feltro.

I filati da ispezionare provengono dalle rocche montate sulle apposite cantre, entrano nel cassone dove, illuminati da una lampada al neon, è possibile osservarli con particolari modalità e infine, uscendo dalla parte opposta, vengono avvolti su rocchetto.
