Impianto di riscaldamento

produzione industriale

Definizione: impianto di riscaldamento

Denominazione: Civico Museo della Seta Abegg - complesso

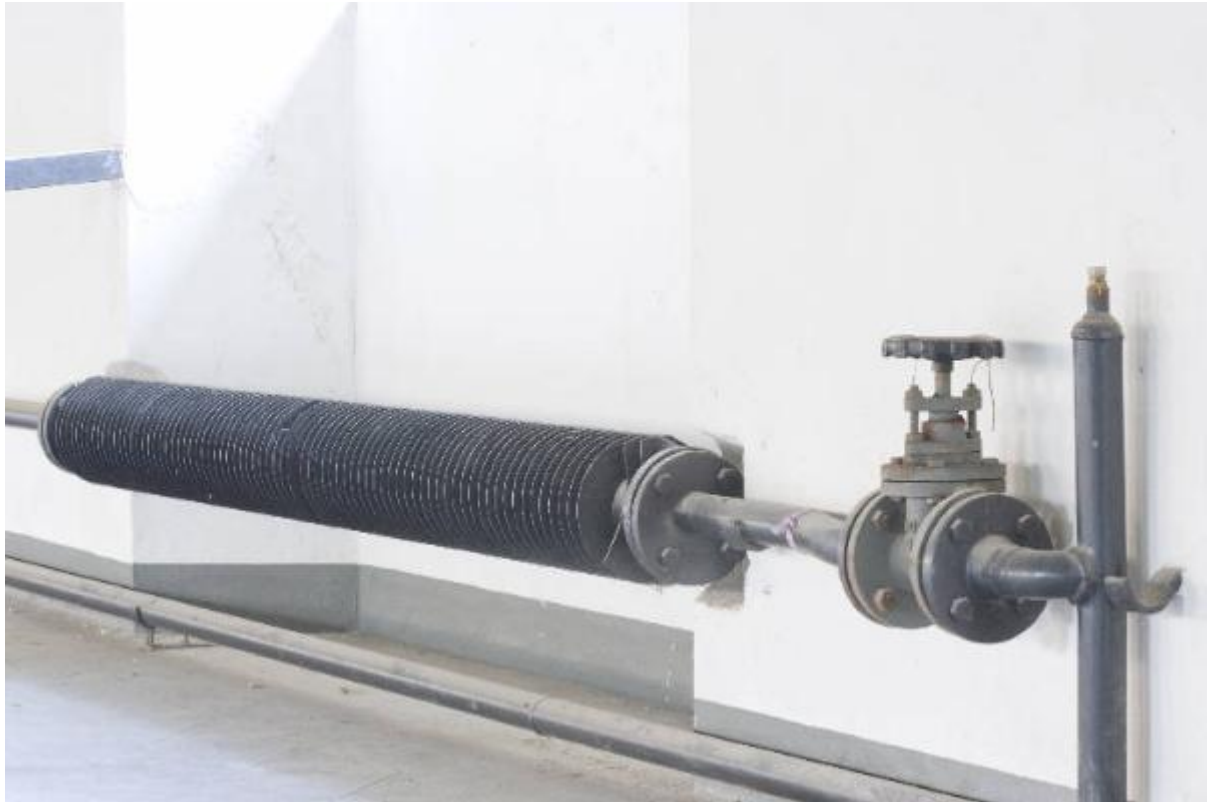
L'impianto della sala è completo e funzionante. E' costituito da una serie di 11 radiatori alloggiati nella strombatura delle sovrastanti finestre, alternati a tratti di tubo di raccordo, alimentati dall'"andata", l'acqua calda proveniente dalla caldaia; sotto questi corre parallelo il tubo del "ritorno" con l'acqua in uscita dai radiatori. Sul tubo di andata, alle due estremità della serie di radiatori, c'è la serranda di chiusura del circuito.

Indicazioni specifiche: Alcune lamelle dei radiatori sono spezzate
