Aspo

produzione artigianale

Denominazione: Museo didattico della seta

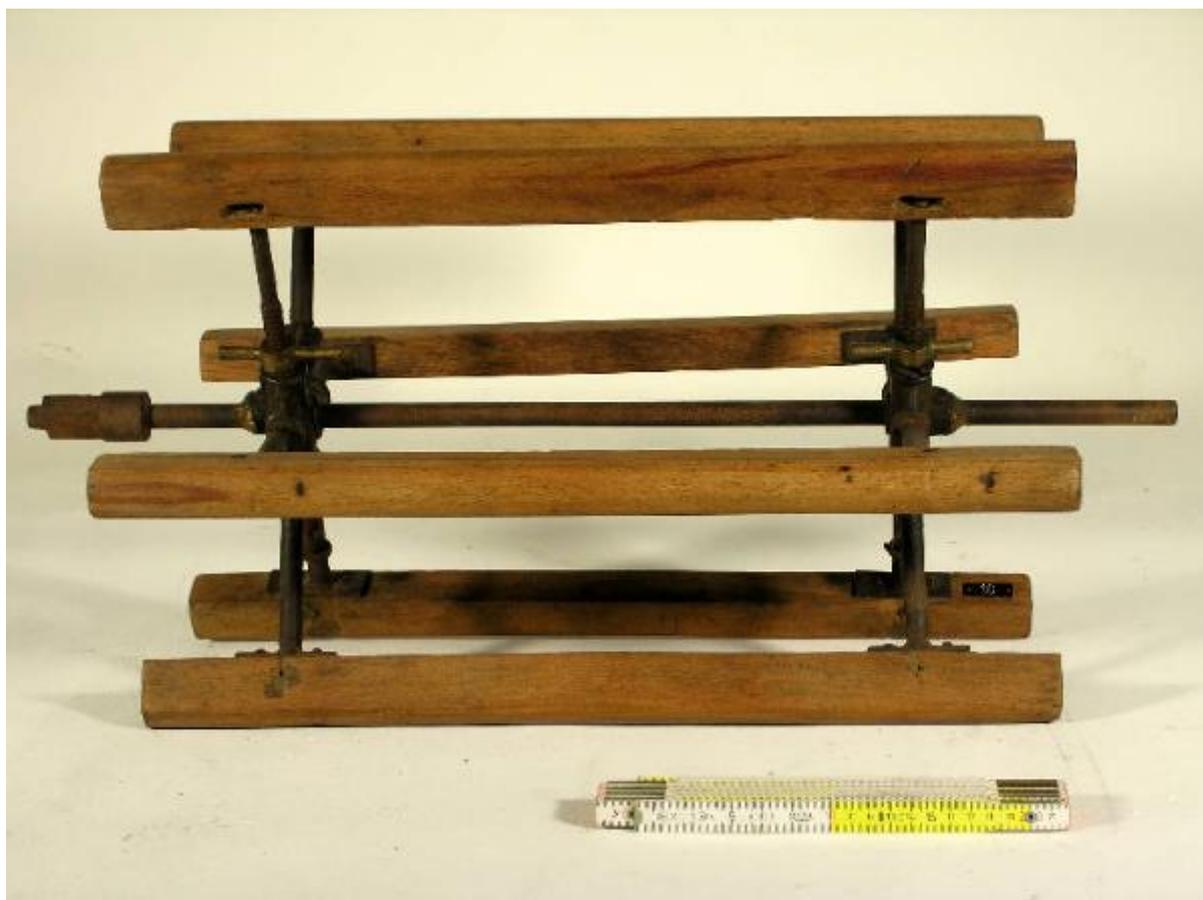
Aspo del tipo "a sei appoggi" con anima in ferro a sei coppie di raggi e appoggi in legno, uno dei quali è regolabile: grazie ad una farfalla in ottone la coppia di raggi corrispondente può essere accorciata, per sfilare la matassa appena formata. Una delle due estremità del perno di rotazione è sagomata per l'inserimento nella complementare sede della macchina su cui l'aspo è utilizzato.

Funzione: Formazione di matasse in fase di trattura, torcitura o aspatura
