Fotografia standard di nettezza

Definizione: fotografia standard di nettezza

Denominazione: Macchine e strumenti tessili del Museo Didattico della Seta di Como

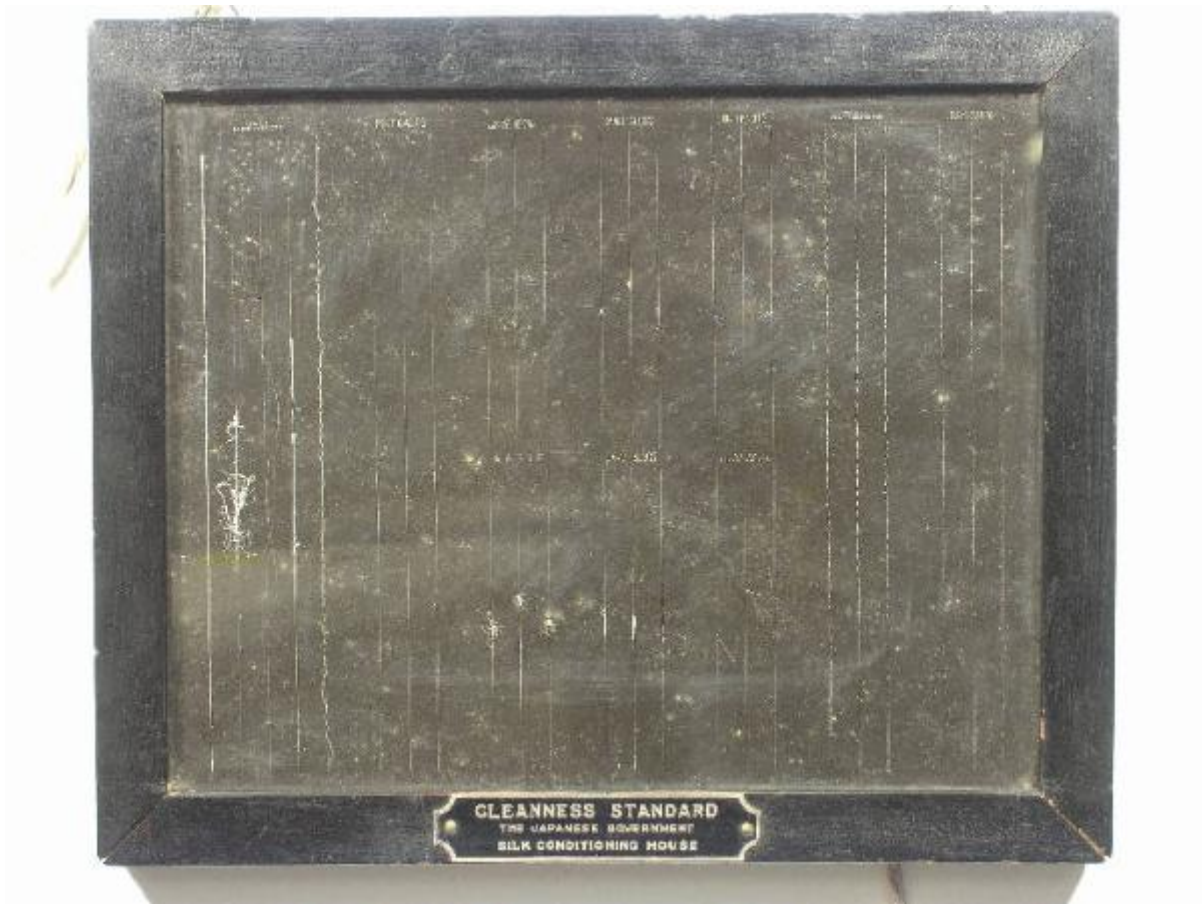
L'oggetto è una fotografia standard per la nettezza, approvata o comunque utilizzata nei commerci con filandieri giapponesi, così come risulta dall'etichetta e da informazioni tratte dalla bibliografia. E' è costituito da una tavola di legno su cui è applicata una fotografia che rappresenta filati in successione (da sinistra a destra) base alla loro "nettezza", cioè la presenza di difetti e irregolarità. E' presente un'etichetta metallica "Cleanness standard - The Japanese Government - Silk Conditioning house"

Funzione: Controllo, per confronto, della "nettezza" di un filato di seta.
