Aspo controlla-matasse - passatoia

Definizione: passatoia

Denominazione: Aspo controlla-matasse

Denominazione: Macchine e strumenti tessili del Museo Didattico della Seta di Como

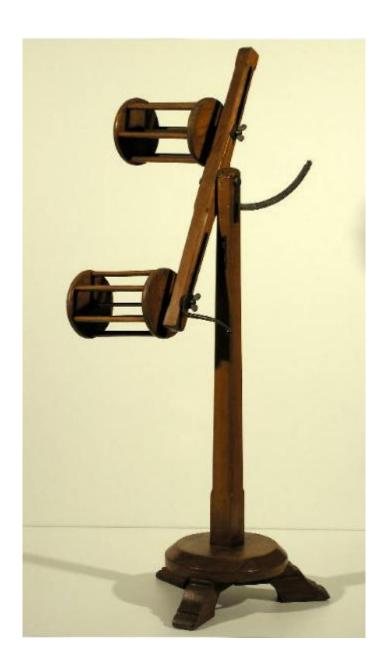
L'apparecchio è costituito da un ritto in cima al quale è imperniato un listello, nel suo punto mediano, che porta una coppia di rulli la cui reciproca distanza può essere fatta variare (a seconda dell'aspatura della matassa) e fissata tramite una vite. Un gancio arcuato infisso sul ritto permette di appoggiare più matasse in attesa dell'esame.

Funzione: Osservazione delle matasse ed esecuzione della "pantinatura"

Modalità d'uso: La matassa da esaminare si stende fra i due rulli
