Aspino

Definizione: aspino

Denominazione: Macchine e strumenti tessili del Museo Didattico della Seta di Como

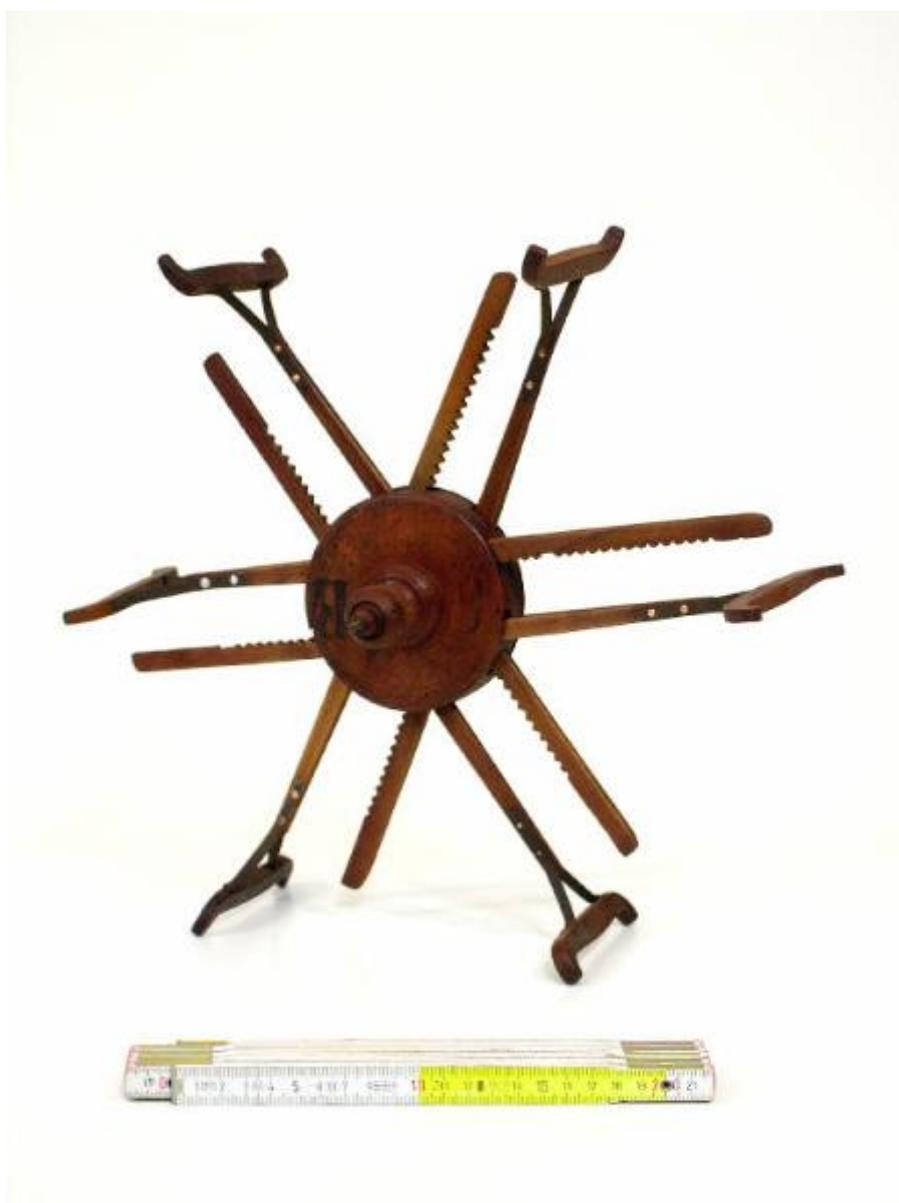
Aspino a 6 raggi regolabili in legno. Ciascun braccio termina con un braccetto in ferro cui è fissato un supporto in legno per la matassa, a forma di sella. I bracci sono dentellati e passanti entro un meccanismo centrale sempre in legno, la cui rotazione permette l'allungamento contemporaneo di tutti i raggi: i denti dei bracci infatti ingranano in quelli di una ruota

centrale nascosta nel meccanismo.

Indicazioni specifiche: Il meccanismo centrale è parzialmente bloccato
