Aspino

Definizione: aspino

Tipologia: da incannatoio

Denominazione: Macchine e strumenti tessili del Museo Didattico della Seta di Como

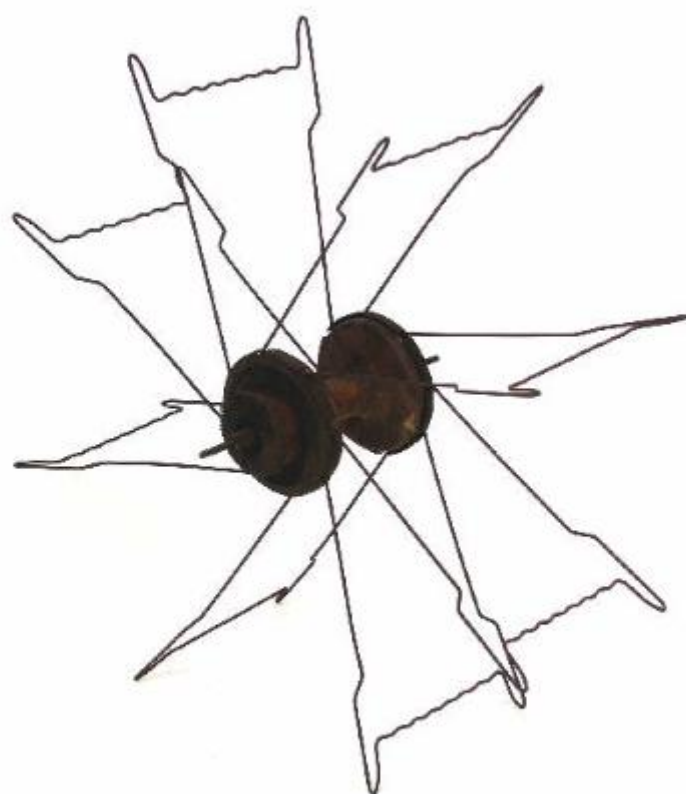
Aspino abbattibile a 8 raggi in filo metallico. 8 archi sagomati sono impernati su una coppia di dischi con meccanismo che, se ruotato, permette l'abbattimento dell'aspino. Un perno metallico centrale permette l'appoggio dell'oggetto sul suo supporto.

Funzione: Sull'incannatoio, fornire un supporto alla matassa in svolgimento

Indicazioni specifiche: Il meccanismo centrale è parzialmente bloccato
