## Aspino

Definizione: Aspino

Altra categoria: Macchine e attrezzi - TORCITURA

Denominazione: Museo didattico della seta

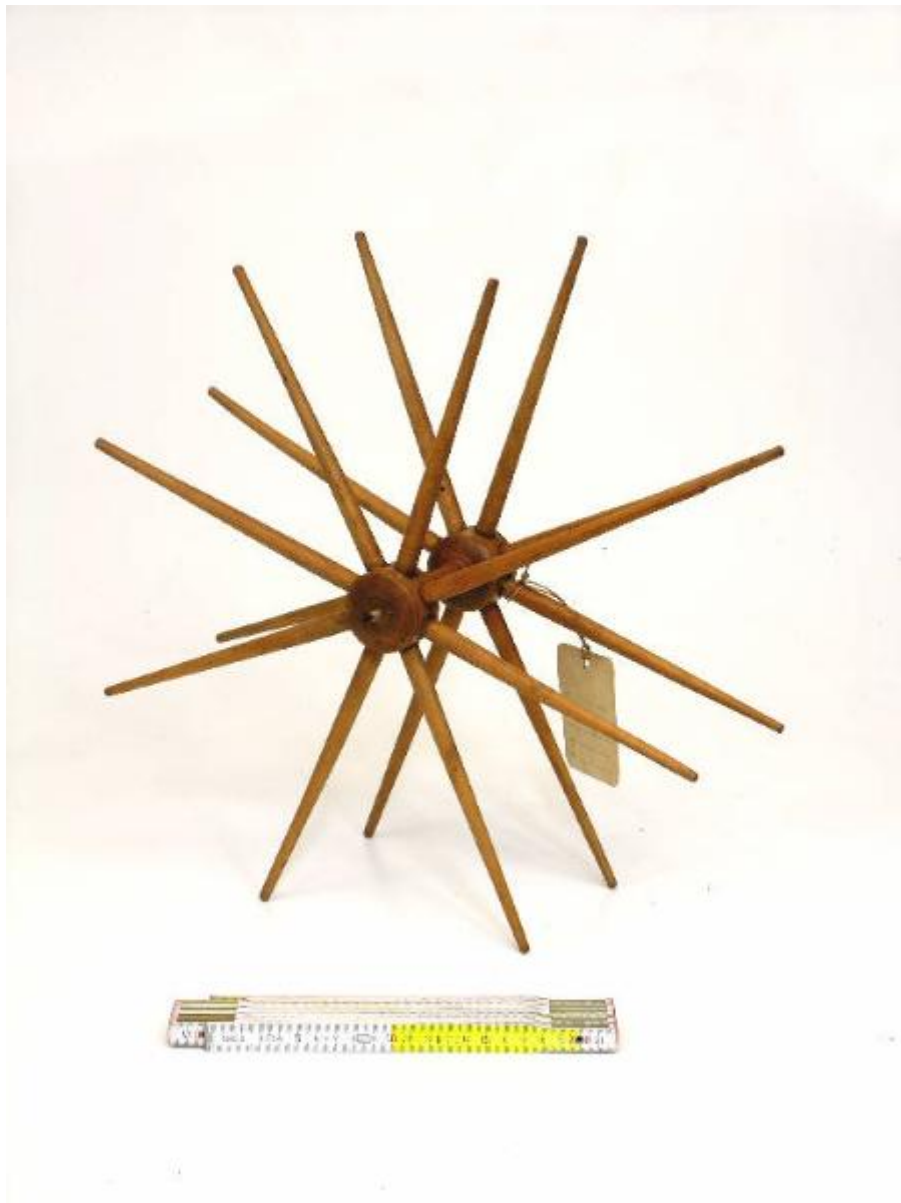
Aspino con 8 raggi doppi, a sezione circolare e rastremati all'apice. Le coppie di raggi erano collegate da cordicelle (oggi mancanti) che forniscono l'appoggio alla matassa

Funzione: Accogliere la matassa da avviare alla lavorazione sull'incannatoio

Materia: legno

Diametro: 43

Spessore: 17
