Aspino

Definizione: Aspino

Tipologia: da incannatoio

Denominazione: Museo didattico della seta

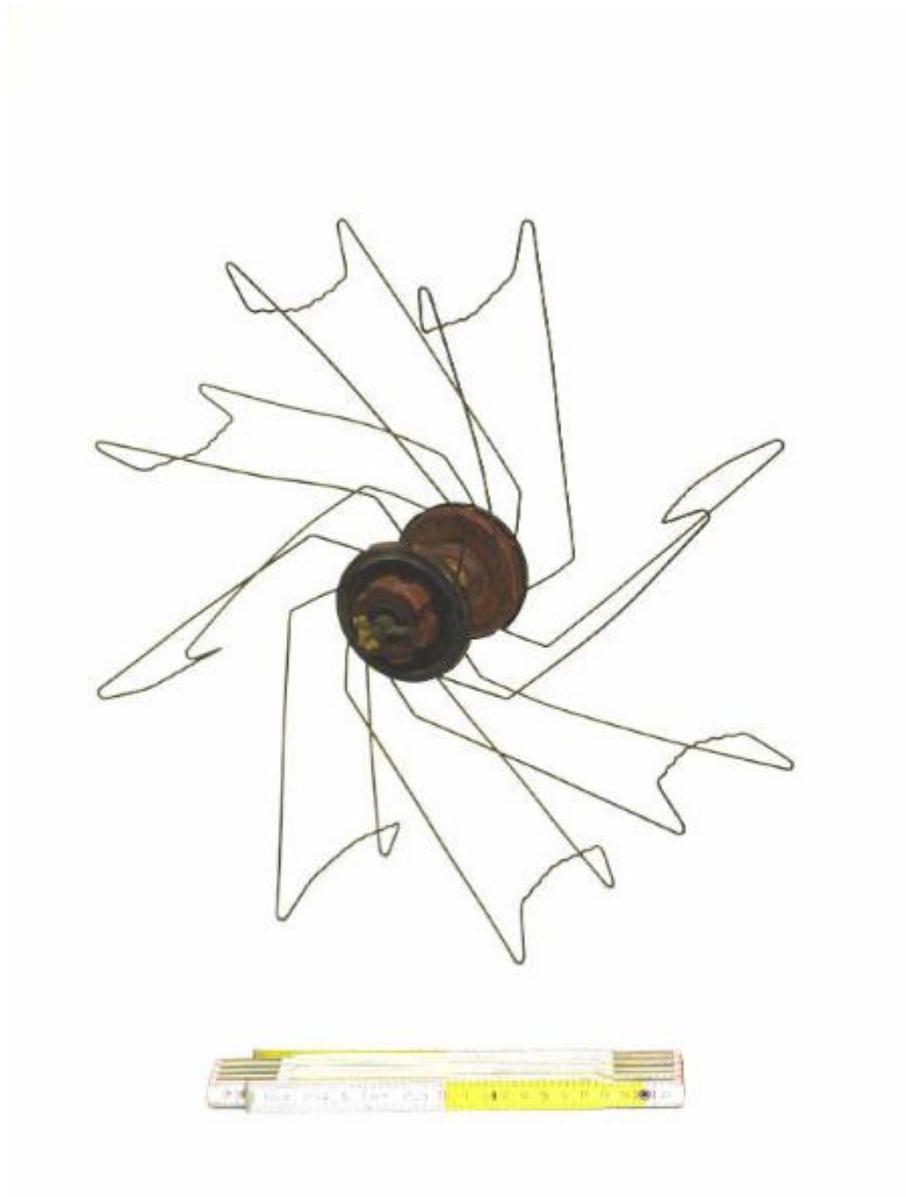
Aspino abbattibile, con 8 raggi in filo metallico. Il corpo centrale è formato dal meccanismo, protetto entro un guscio metallico e dal perno centrale in legno tornito. Sul metallo, inciso entrambe le facce: "CIMAT - FUSI SILVIO - PARABIAGO - ITALIA"

Funzione: Accogliere la matassa da avviare alla lavorazione sull'incannatoio

Indicazioni specifiche: Un raggio metallico è spezzato vicino al punto di inserzione
