Aspo

Definizione: Aspo

Tipologia: da torcitoio

Denominazione: Museo didattico della seta

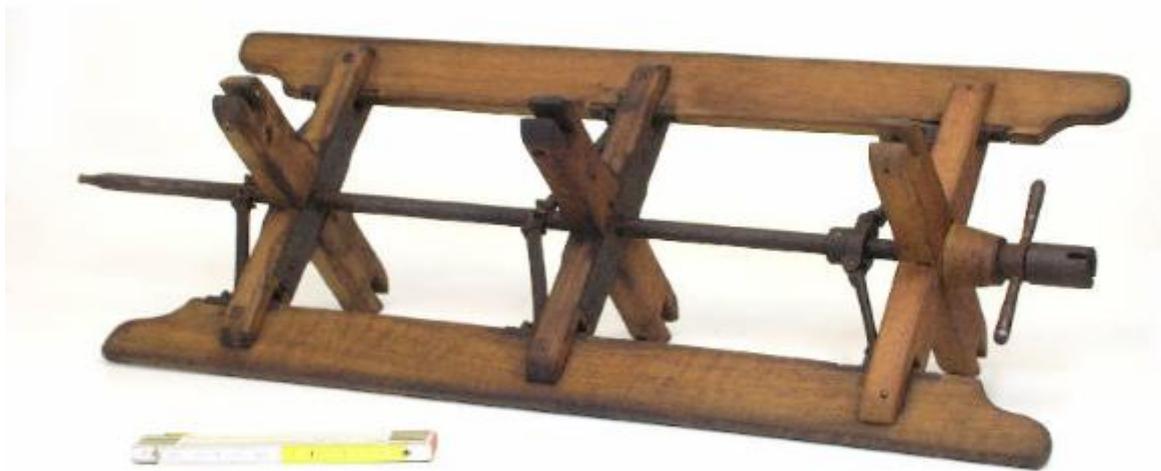
L'oggetto è un aspo a 4 appoggi, con struttura portante in acciaio. La coppia di cornobbi presenti (dei 4 originari) ha una distanza che risulta regolabile rispetto al perno centrale, tramite un meccanismo a vite.

Funzione: In un torcitoio ad aspi, raccogliere il filato tòrto

Indicazioni specifiche: Entrambi gli oggetti mancano di due cornobbi in posizione diametralmente opposta
