## Aspo per pirola di rame

Definizione: Aspò per pirola di rame

Altra categoria: Macchine e attrezzi - TINTORIA

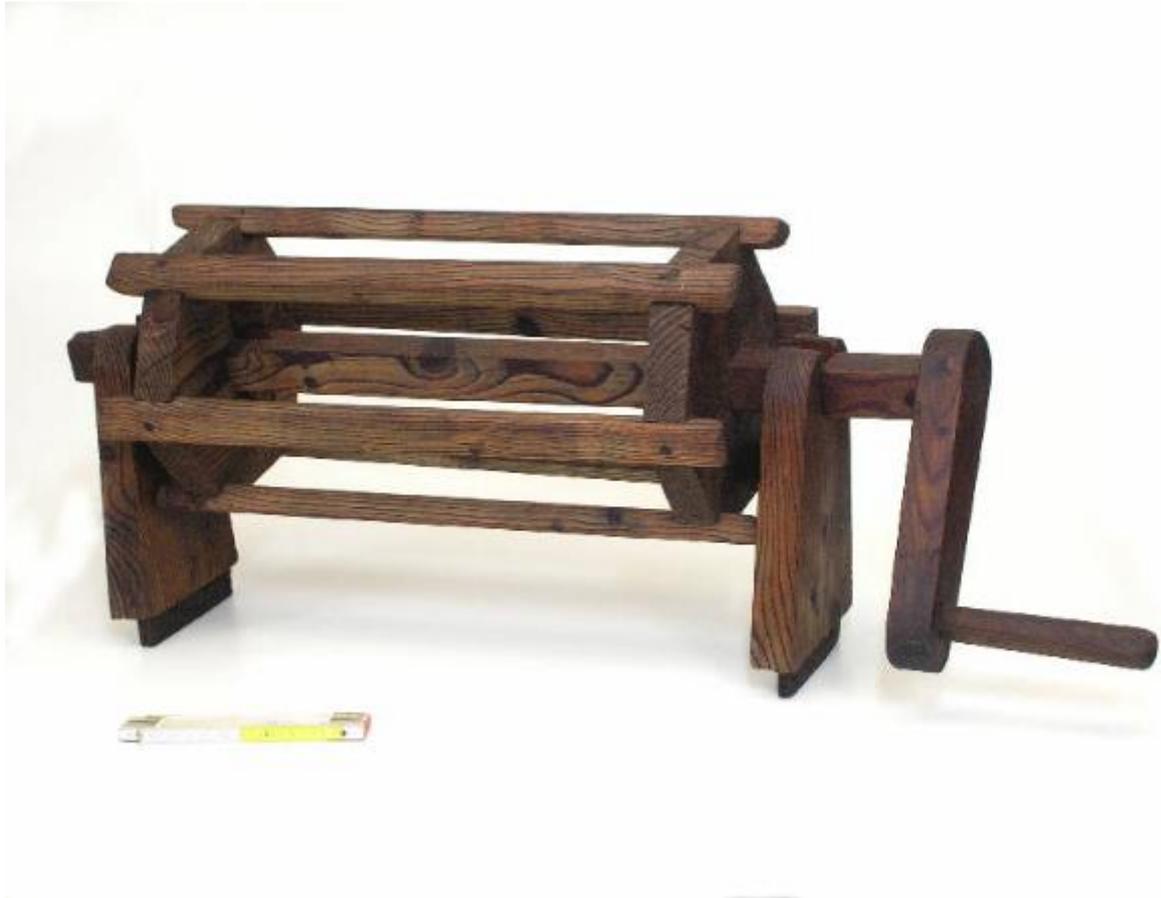
L'oggetto è costituito da un aspo di legno a sei appoggi, con una manovella coassiale. Il perno dell'aspo è sorretto da una coppia di supporti ad "U".

Funzione: Consentire il movimento continuo e regolare della matassa nel bagno di tintura.

I due supporti dell'aspo sono fissati sopra la vasca (pirola) di rame per la tintura manuale dei filati in matassa. Sull'aspo vengono poi caricate le matasse che, parzialmente immerse nel bagno, si tingono uniformemente grazie al movimento continuo dell'aspo

Materia: legno di larice

Altezza: 45

Diametro: 33

Lunghezza: 120
