# Cesoie

## manifattura

Definizione: Cesoie

Altra categoria: Macchine e attrezzi - TESSITURA

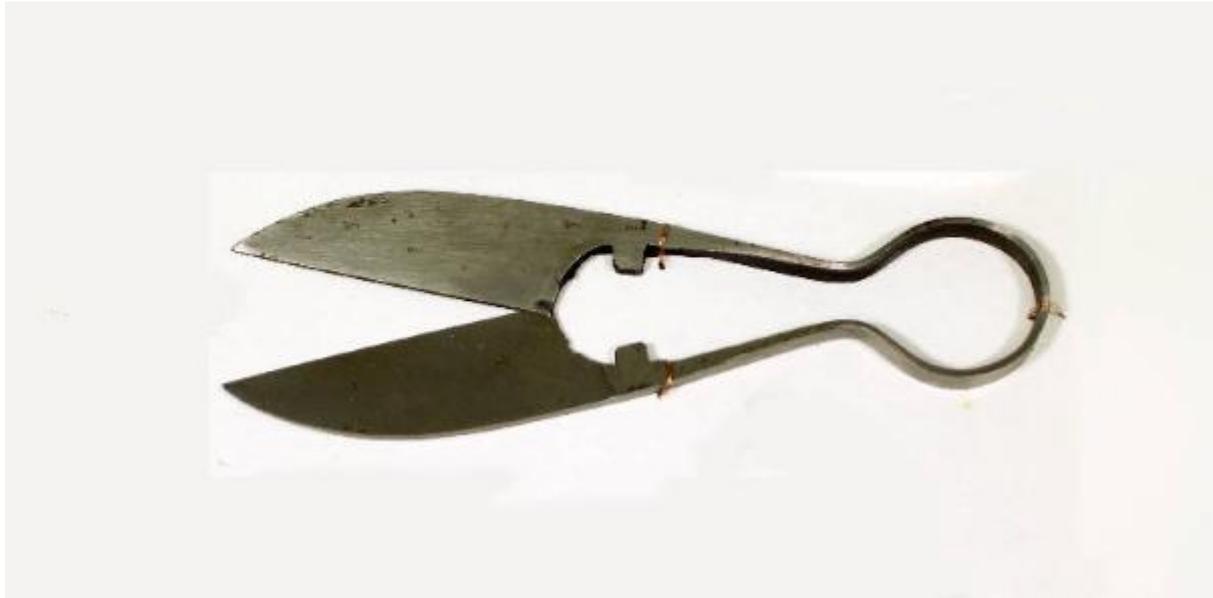
L'oggetto è realizzato in un solo pezzo, con le due lame raccordate da una porzione piatta e curva con funzione di molla, che ne determina l'apertura

Funzione: Correggere piccoli difetti del tessuto in fase di controllo della pezza

Materia: acciaio

Larghezza: 50

Lunghezza: 117
