Cesoie

manifattura

Denominazione: Museo didattico della seta

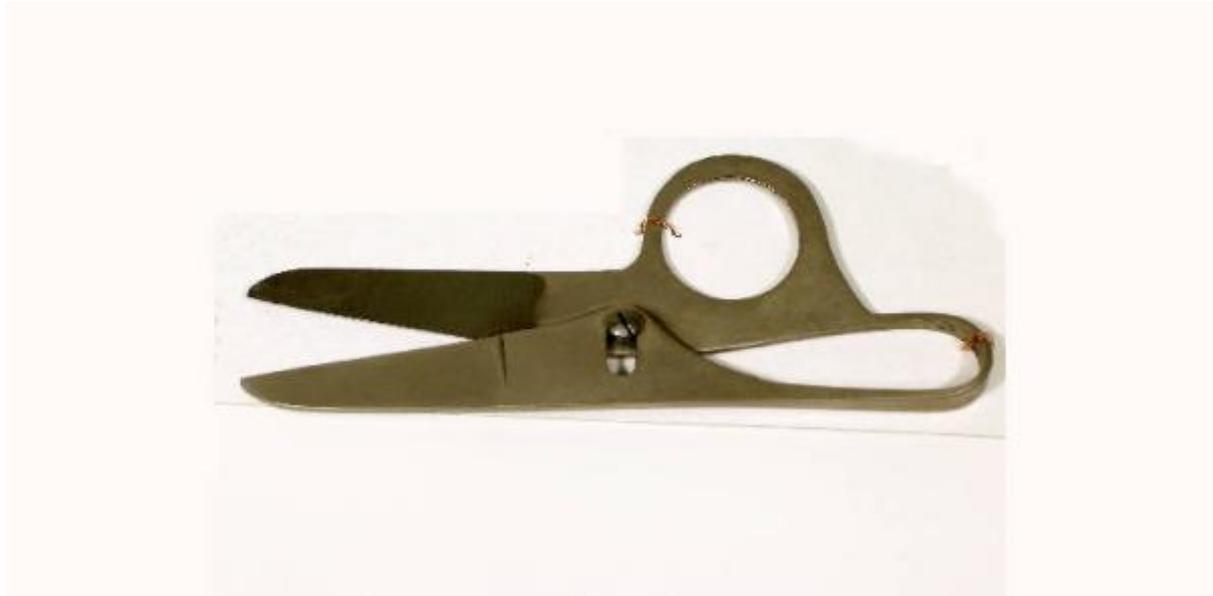
L'oggetto è realizzato in un solo pezzo, con le due lame raccordate da una porzione piatta e curva con funzione di molla che ne determina l'apertura, limitata d'altro canto nella sua ampiezza da una vite fissata ad una lama e passante in una fenestratura dell'altra. Per impugnare facilmente l'attrezzo, una delle lame è sagomata a delineare un anello per accogliere il pollice

Funzione: Correggere piccoli difetti del tessuto in fase di controllo della pezza
