# Cuscinetto - industria, manifattura, artigianato

Ferrovie Nord Milano (officina)

Definizione: cuscinetto

Definizione: cuscinetto a bronzine

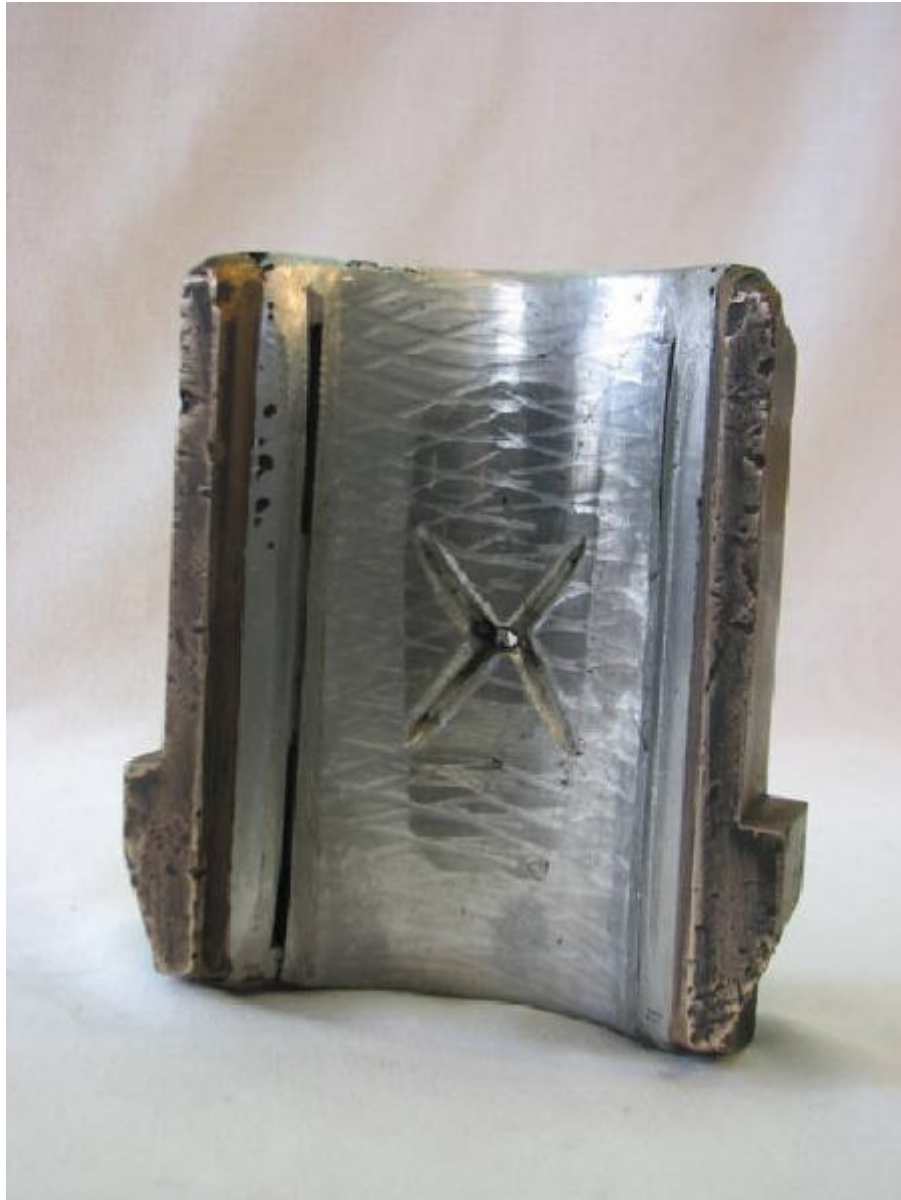
guscio semicilindrico la cui superficie interna è rivestita da una lega speciale antifrizione ( lega S o metallo bianco) di stagno ,piombo e zinco.Su quest'ultima sono praticate un serie di scanalature che comunicano attraverso un foro centrale con un condotto di lubrificazione.Le scanalature sono chiamate zampe di ragno.

Funzione: Ha la funzione di un cuscinetto per rotolamento mediante strisciamento.

Viene poggiato sul fusello di un asse ferroviario all'interno della boccola adattato in altezza tramite delle piastre di ottone che si interpongono tra il cuscinetto e la parete superiore interna del corpo di boccola.La superficie elevata di appoggio nonchè la notevole entità del peso richiedono una notevole lubrificazione assicurata dalle scanalature.Ovviamente il materiale antifrizione ,che ha un punto di fusione molto più basso rispetto al guscio su cui è stato applicato, è destinato a consumarsi.

La lavorazione del materiale antifrizione colato sulla superficie interna del semiguscio richiedeva una particolare abilità da parte dell'operaio addetto.Abilità che si poteva ricavare soltanto con una notevole esperienza.Lo spessore dello strato era legato al tipo di fusello con cui andava accoppiato-.Tutte le operazioni di lavorazione della superficie erano manuali così' come la formazione delle scanalature.Con sgorbi e lime si variava lo spessore di alcuni punti conoscendo il particolare movimento della cassa sul carrello.
