Siringa - medicina e biologia

Duber

Codice scheda: C0110-00166

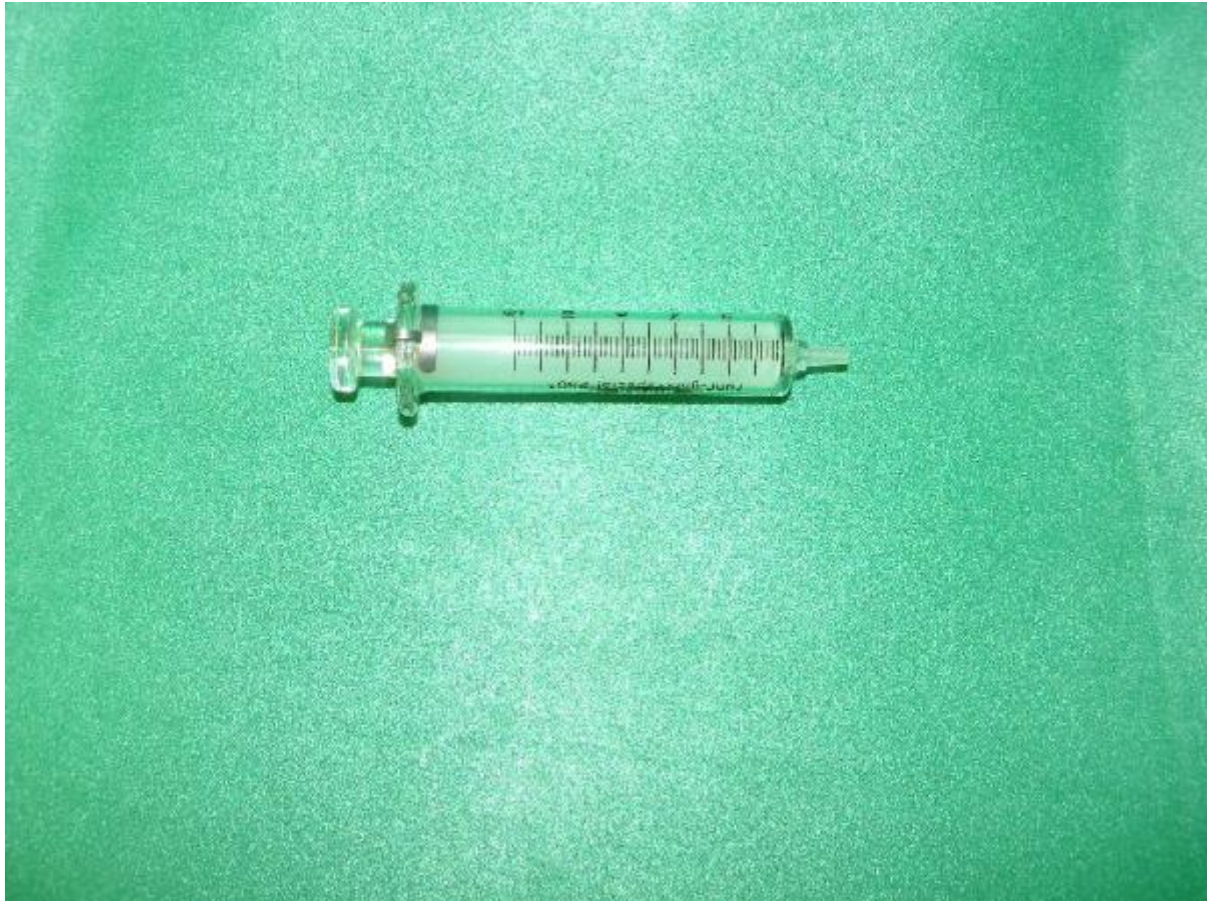
Siringa in vetro, formata da un corpo cilindrico cavo e graduato, all'interno del quale scorre uno stantuffo, a un'estremità presenta un becco sul quale si innesta l'ago.

Funzione: Per iniettare medicinali e prelevare liquidi organici.

Trascrizione: DUBER/ ruhr - glas - special 250°

Stato di conservazione: buono
