## Ventosa ostetrica - medicina e biologia

Definizione: ventosa ostetrica

Categoria principale: medicina e biologia

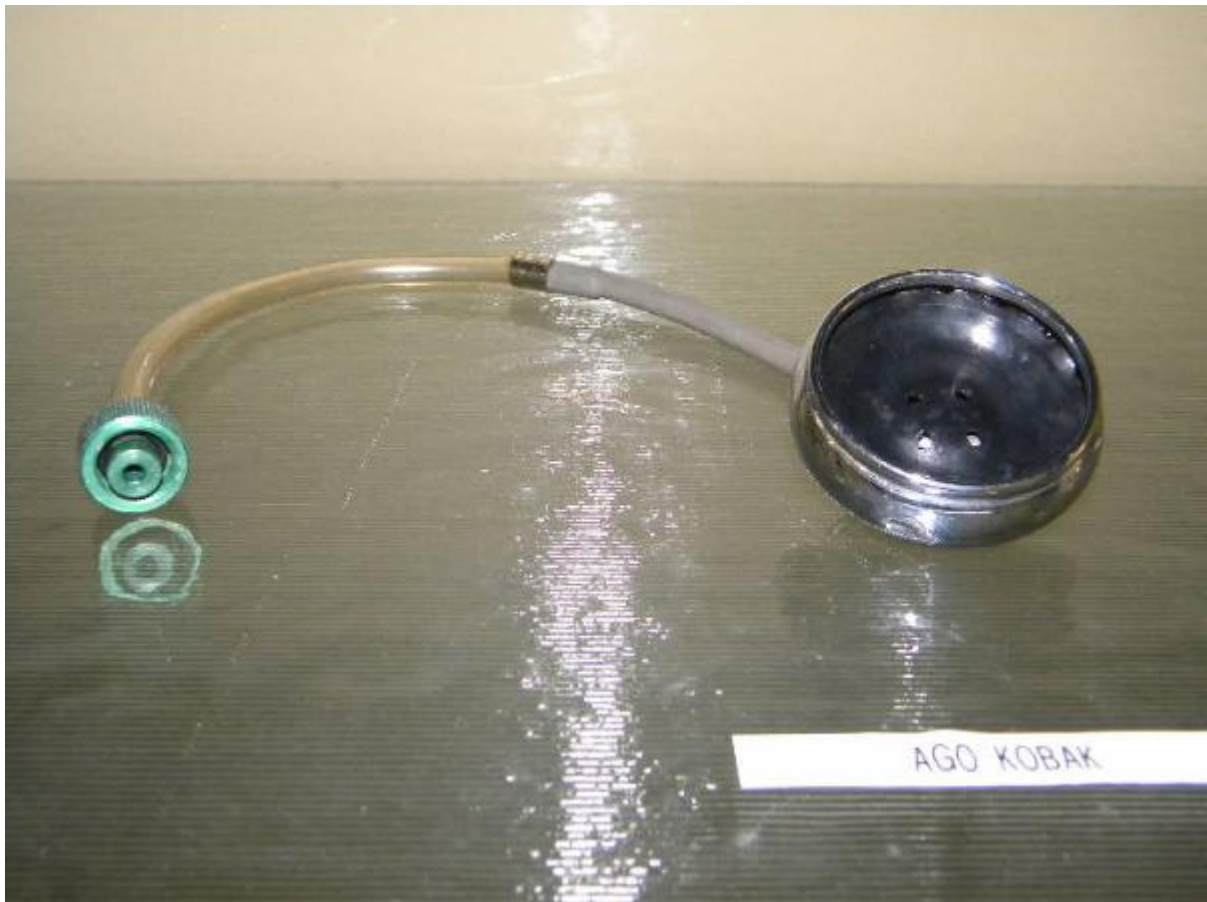
Strumento ostetrico di perimetro circolare e forma a cipolla, connesso a un tubicino di gomma, che termina con una vite di metallo.

Funzione: Strumento utilizzato per assistere la nascita del feto quando esistono ostacoli alla sua progressione spontanea.
