Pinza - medicina e biologia

Dr. Block & Co.

Codice scheda: C0110-00205

Definizione: pinza

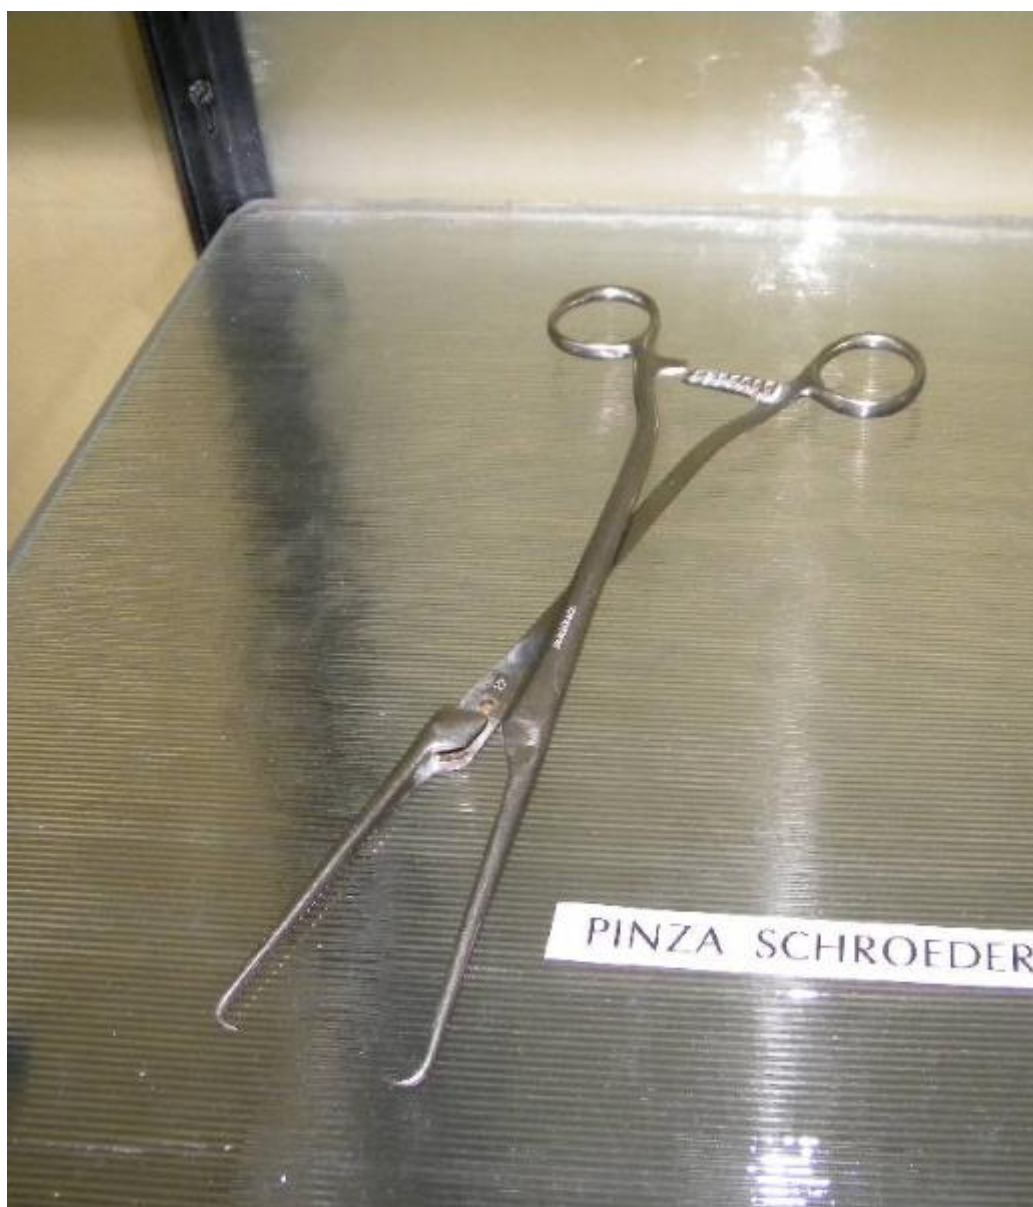
Strumento ostetrico costituito da due lamine con impugnatura a occhiello e asta dentata, saldate a metà della loro

lunghezza e che terminano con due uncini contrapposti.

Funzione: Strumento utilizzato in particolare per afferrare il collo dell'utero ed i miomi durante la miomectomia.

Stato di conservazione: cattivo

Indicazioni specifiche: Strumento rotto.
