Microtomo a slitta - medicina e biologia

Definizione: microtomo a slitta

Denominazione: Ospedali Riuniti - complesso

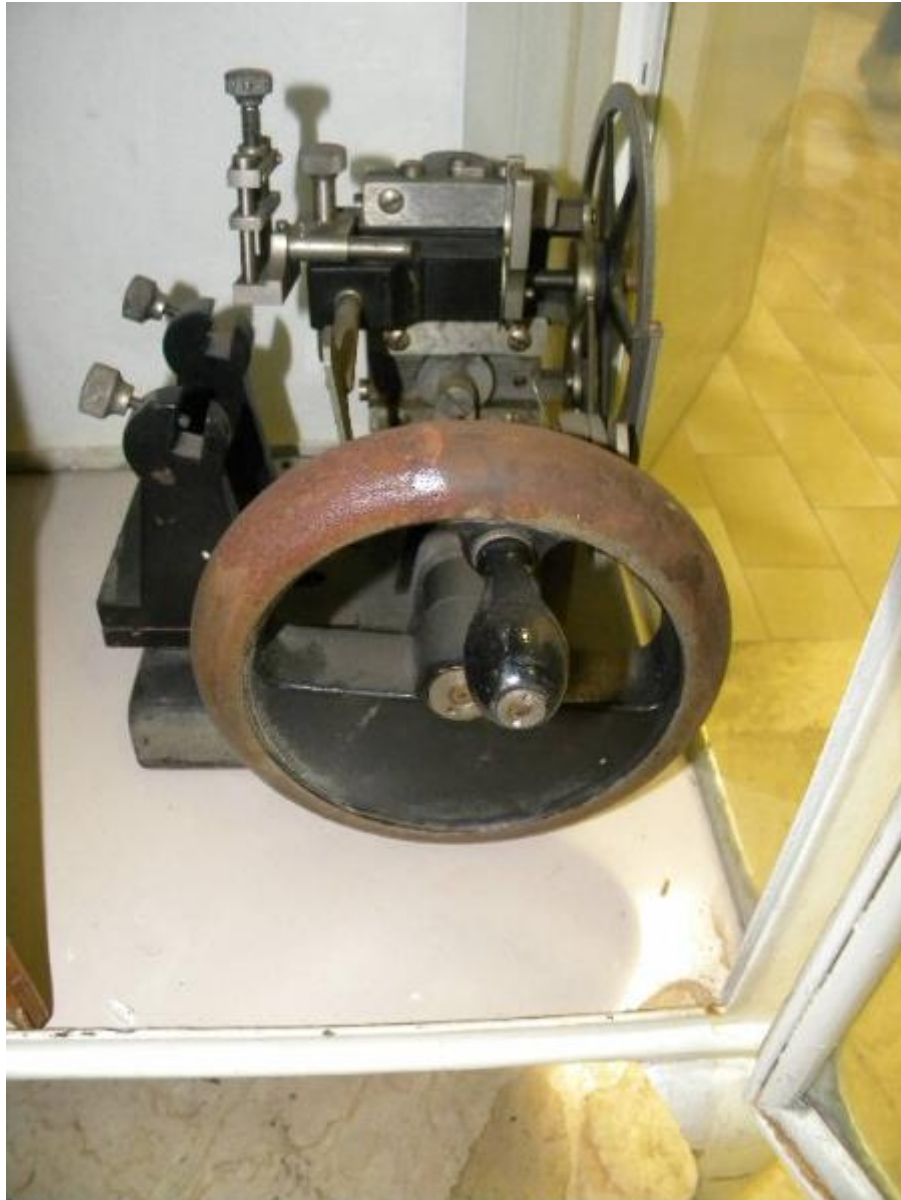
Microtomo a slitta con movimento manuale della lama e un sistema, sempre manuale, per l'avanzamento del campione da sezionare. Su una base in metallo è posto il corpo dello strumento. Su un lato dello strumento è posta la slitta orizzontale lungo la quale scorre il carrello con un dado a farfalla per trattenere la lama. Un morsetto con vite di pressione consente di bloccare il carrello. Sull'altro lato si trova un binario verticale entro il quale scorre una piastra con la morsa portapreparato. Una leva consente di manovrare la piastra e quindi il campione.

Funzione: Realizza sezioni istologiche di campioni di tessuto.

Stato di conservazione: mediocre

Indicazioni specifiche: Metallo gravemente ossidato e sverniciato.
