Set di termometri - metrologia

Definizione: set di termometri

Denominazione: Ospedali Riuniti - complesso

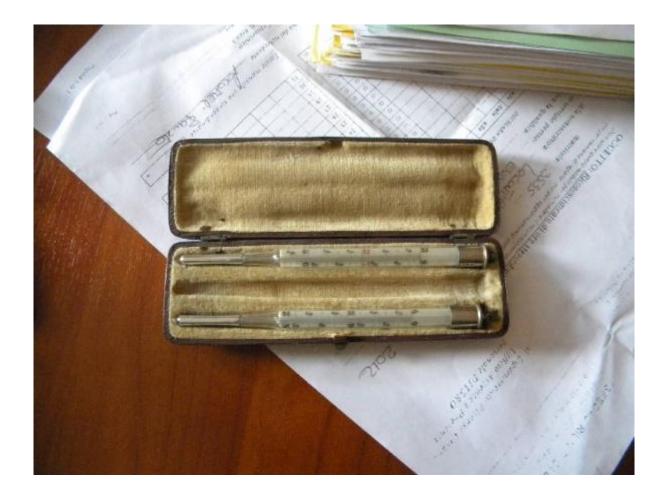
I due termometri consistono in due tubicini di vetro, che contengono una canalina in vetro, all'interno della quale scorre il

mercurio, che origina dal bulbo posto nella parte inferiore dello strumento. La colonnina di mercurio scorre su una scala graduata. I due termometri sono chiusi da laminette di metallo e sono custoditi all'interno di una scatola parallelepipeda rivestrita di pelle.

Funzione: Misura la temperatura corporea.
