Siringa - medicina e biologia

Definizione: siringa

Denominazione: Ospedali Riuniti - complesso

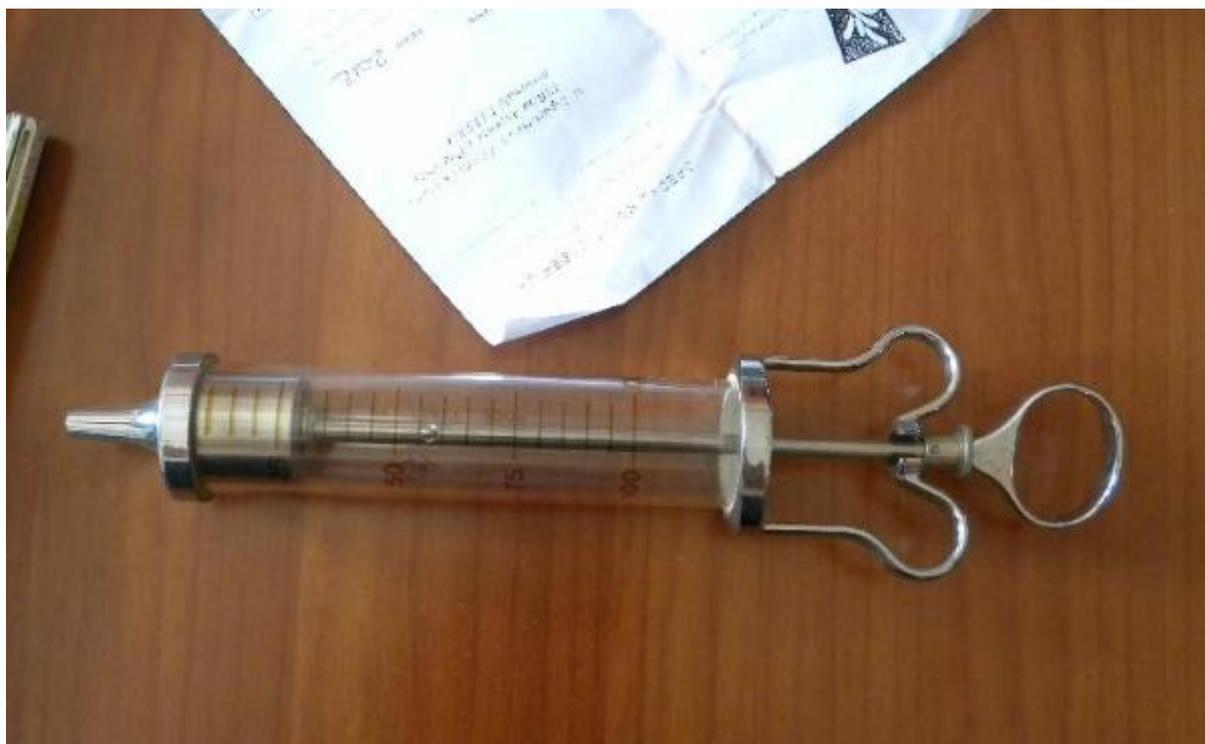
Siringa in vetro, formata da un corpo cilindrico cavo e graduato da 0 a 100, all'interno del quale scorre uno stantuffo. Lo strumento a un'estremità presenta un becco metallico sul quale si innesta l'ago e all'estremità opposta la presa a due occhielli, anch'essa metallica.

Funzione: Per iniettare medicinali e prelevare liquidi organici.
