Valvola radiologica - elettricit  e magnetismo

Codice scheda: C0110-00275

Definizione: valvola radiologica

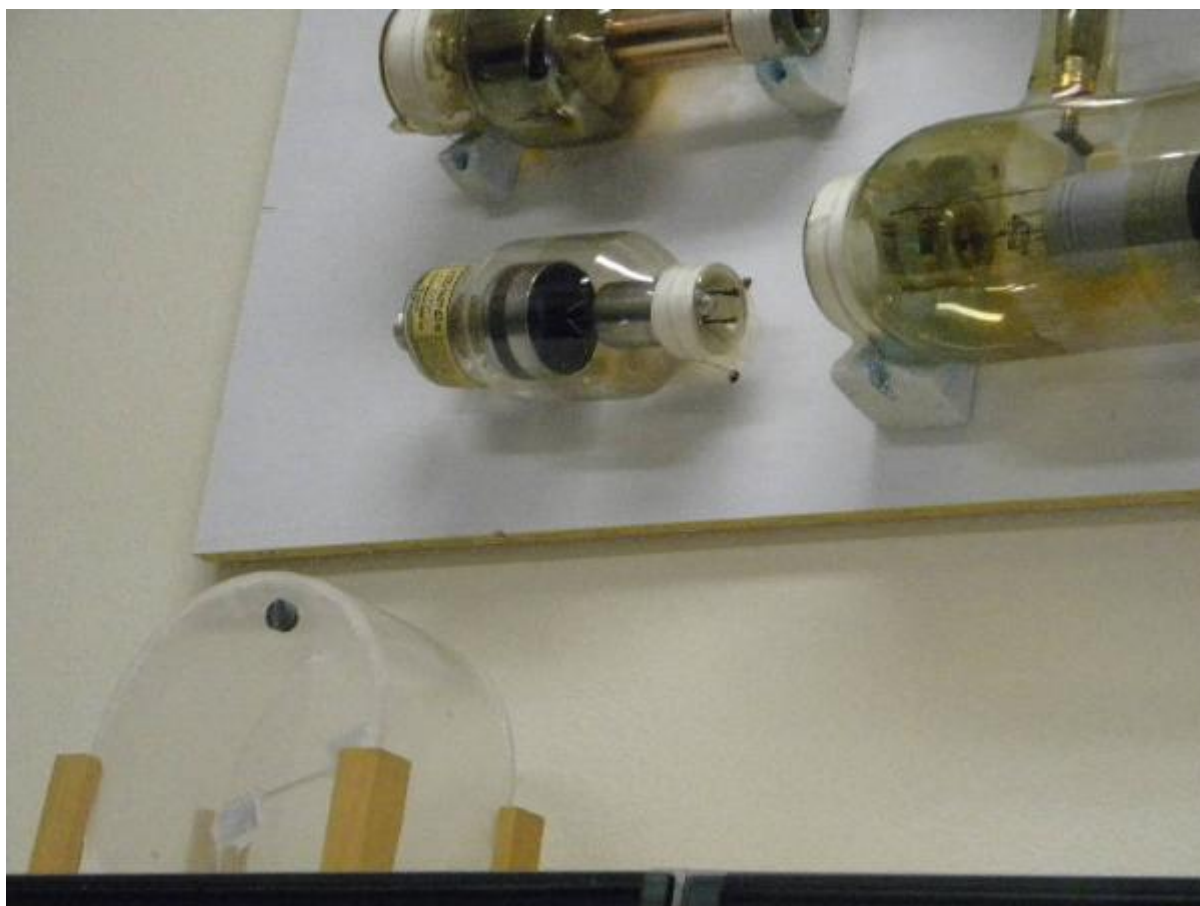
Valvola rettificatrice termoelettrica composta di una ampolla di vetro a forma cilindrica con strazzature alle estremità. La valvola contiene il filamento incandescente ed è isolata a un'estremità da un anello metallico e dall'altra mostra gli innesti.

Funzione: Radiologico.

Diametro: 15
