## Apparrecchio radiografico - elettricit  e magnetismo

Definizione: apparecchio radiografico

Denominazione: Ospedali Riuniti - complesso

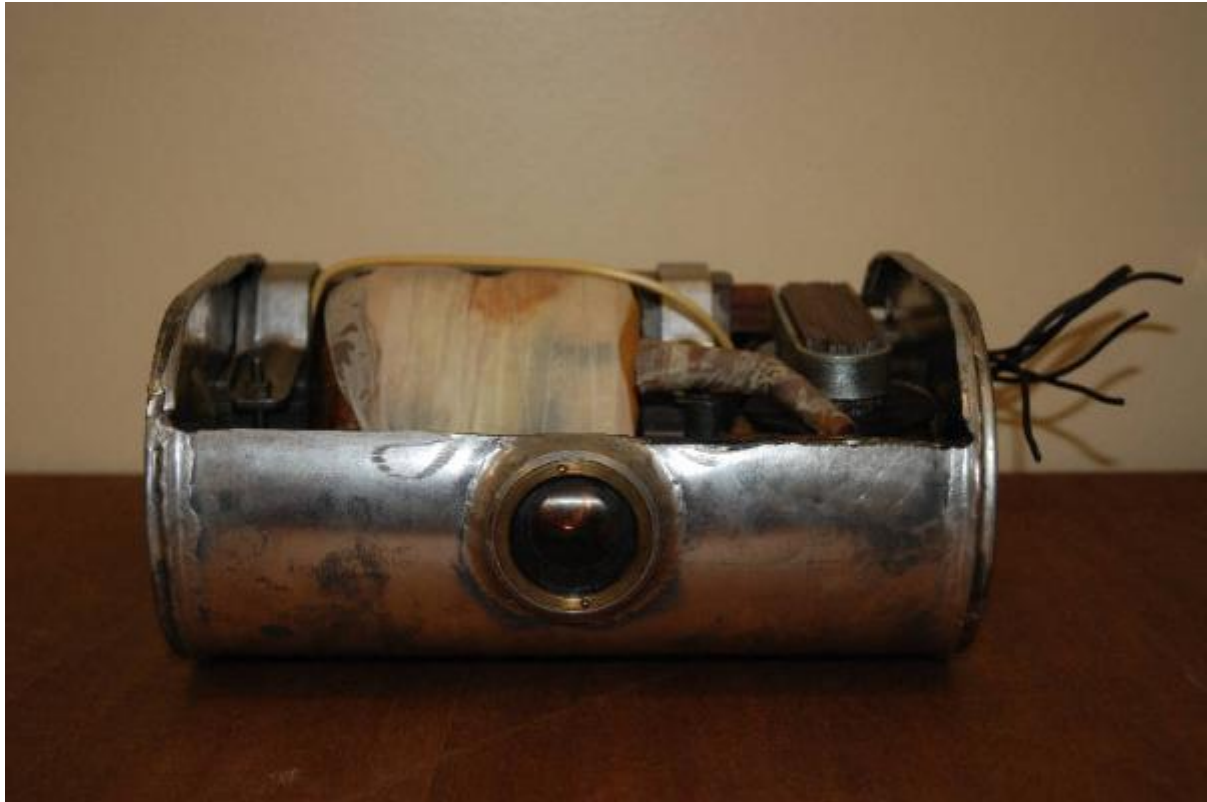
Il frammento di apparecchio radiografico è costituito da un contenitore metallico a forma cilindrica con due facce rettilinee e cavo all'interno. Nella cavità è ospitato l'apparato meccanico dello strumento e sulla faccia curva anteriore si apre un foro circolare protetto da vetro scuro.

Stato di conservazione: cattivo

Indicazioni specifiche: Apparecchiatura rotte e mancante della cupola di copertura.
