Contenitore di dosimetro a film - elettricit  e magnetismo

Codice scheda: C0110-00319

Definizione: contenitore di dosimetro a film

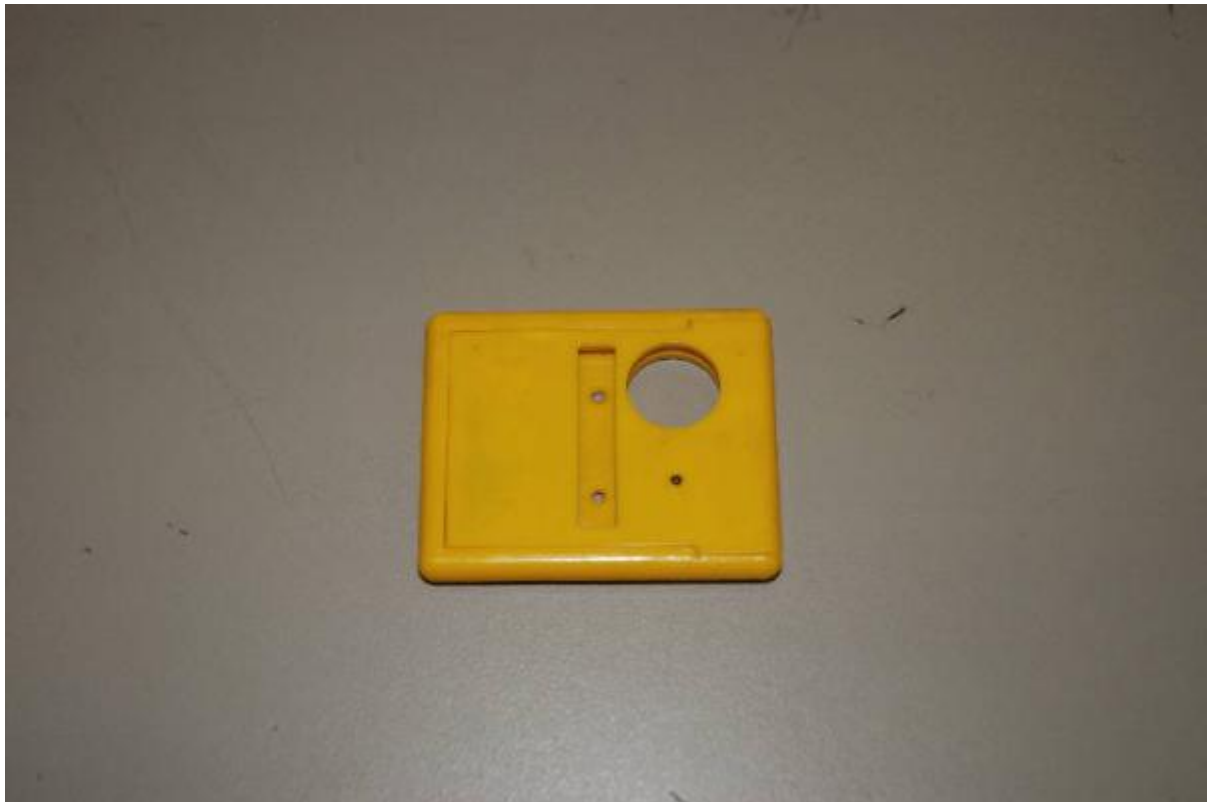
Il contenitore di colore giallo è costituito da un astuccio parallelepipedo, che nella parte interna ha incollati alle pareti filtri metallici. Sulla faccia anteriore e posteriore è praticata una finestra circolare, che sulla faccia anteriore si accompagna a una finestra rettangolare lunga e bassa.

Funzione: Contenitore di dosimetro personale.
