## Contenitore di dosimetro a film - elettricit  e magnetismo

Definizione: contenitore di dosimetro a film

Denominazione: Ospedali Riuniti - complesso

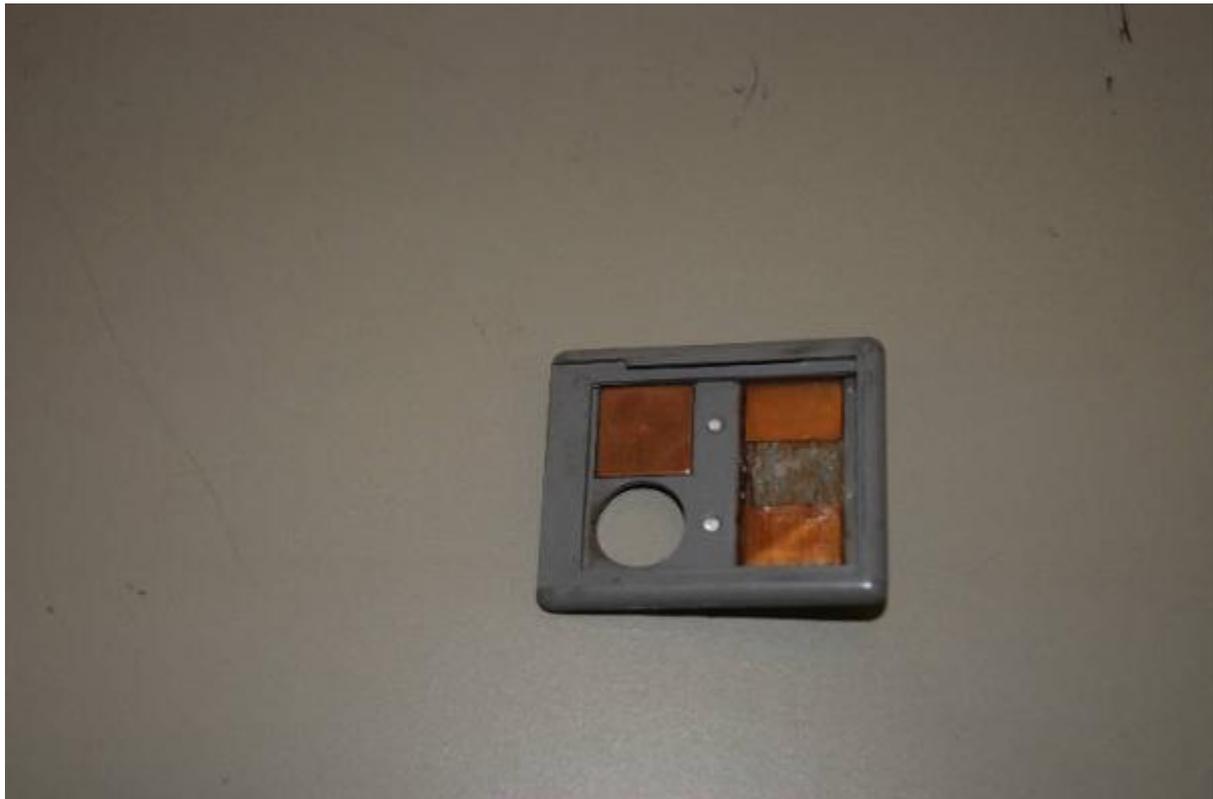
Il contenitore di colore grigio è costituito da un astuccio parallelepipedo, che nella parte interna ha incollati alle pareti tre filtri metallici. Sulla faccia anteriore è praticata una finestra circolare ed è avvitata una spilla per assicurare il contenitore al camice di chi lo indossa.

Funzione: Contenitore di dosimetro personale.

Indicazioni specifiche: Mancanza della faccia anteriore in plastica del contenitore.
