Respiratore - medicina e biologia

Definizione: respiratore

Denominazione: Ospedali Riuniti - complesso

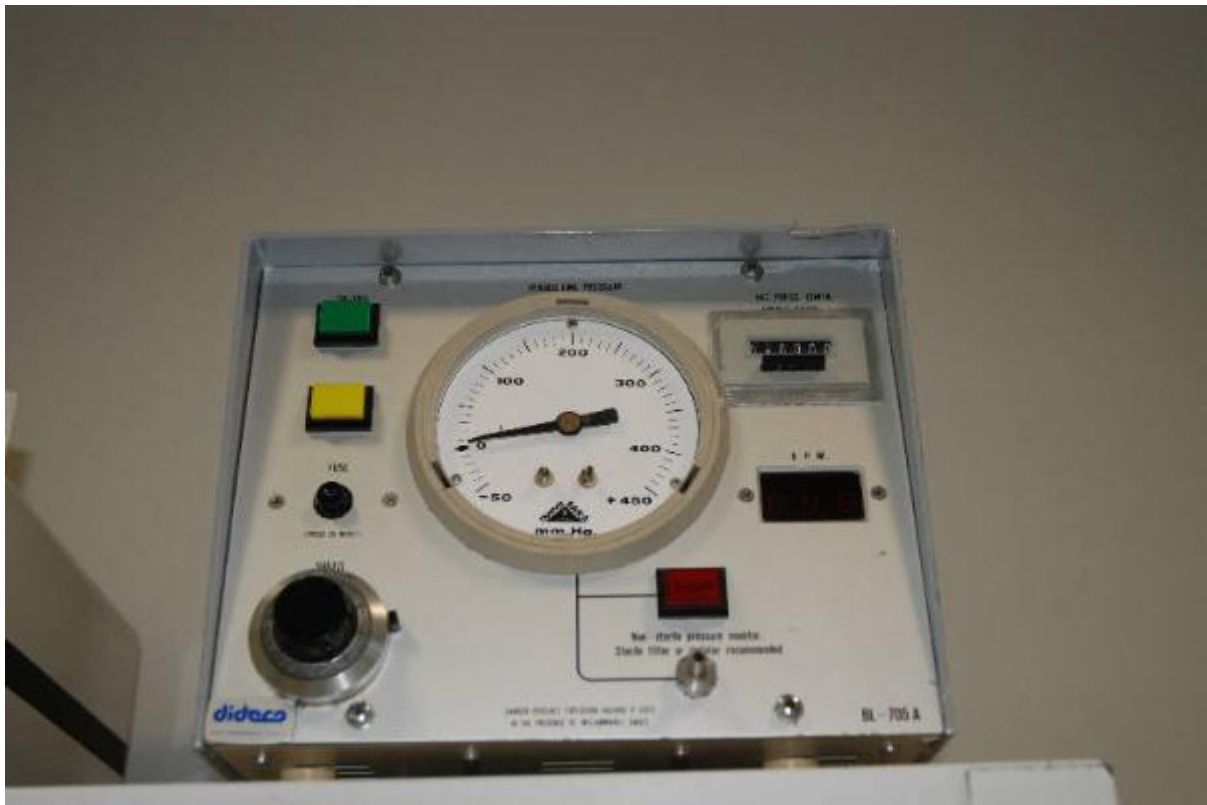
Il respiratore è un apparecchio a forma pressoché cubica, la cui faccia anteriore funge da pannello di controllo: vi sono una manopola regolatrice sulla sinistra, tre tasti in alto a sinistra e un led di allarme a destra; l'indicatore con ago su scala graduata protetto da vetro è in alto al centro. Sono presenti inoltre un contatore e un innesto metallico.

Funzione: Dispositivo a ultrasuoni per inalazione.
