Apparecchio di controllo pretrasfusionale - medicina e biologia

Definizione: apparecchio di controllo pretrasfusionale

Denominazione: Ospedali Riuniti - complesso

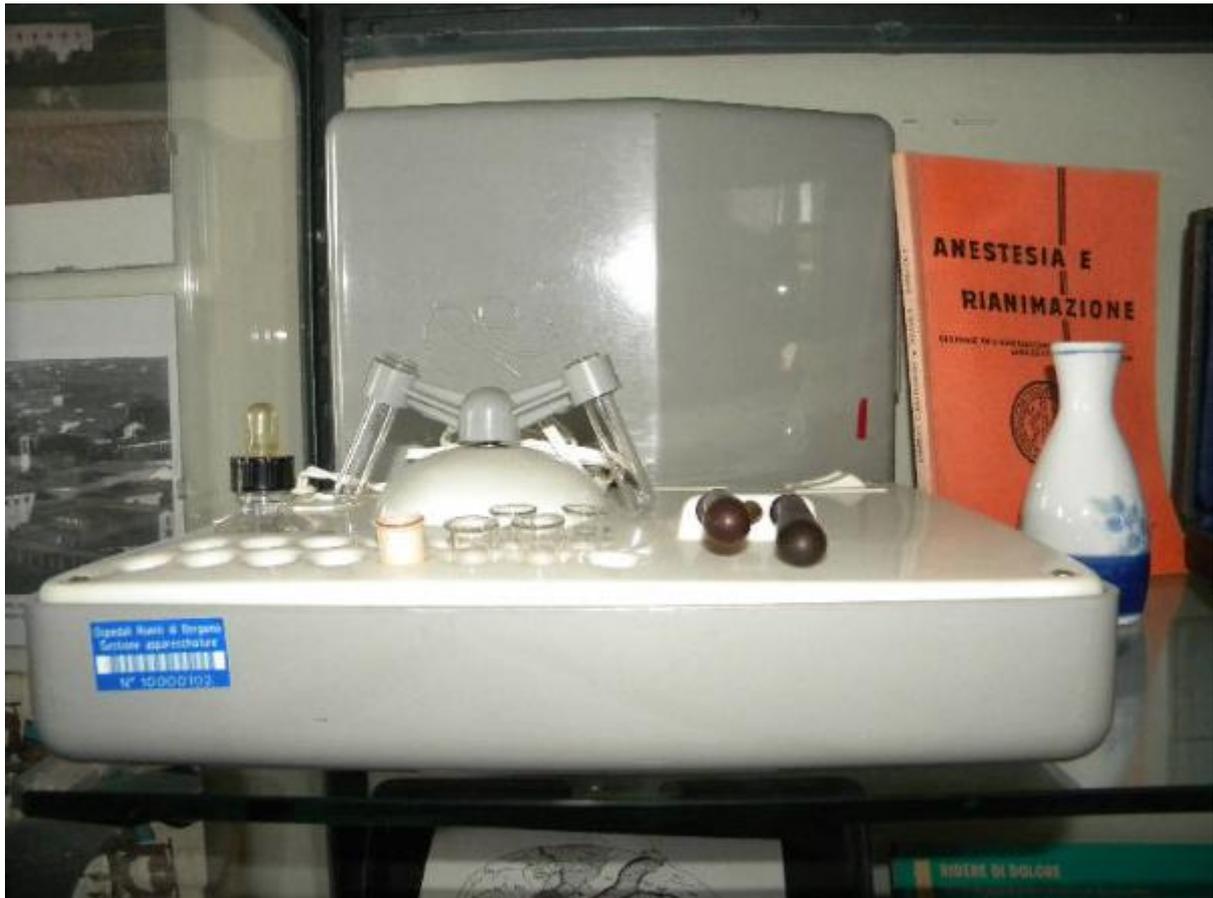
L'apparecchio è inserito in un contenitore in plastica di colore grigio; il piano su cui è poggiata è dotato di fori all'interno

dei quali sono presenti delle provette e dei contenitori per reagenti. La centrifuga vera e propria è disposta sul lato superiore del piano e si compone di una struttura emisferica su cui è poggiato un perno con tre bracci, ciascuno dei quali ha un'asola finale in cui innestare le provette. A fianco della centrifuga si denotano due interruttori.

Funzione: Separazione di elementi da liquidi biologici.
