Microscopio ottico - medicina e biologia

Definizione: microscopio ottico

Denominazione: Ospedali Riuniti - complesso

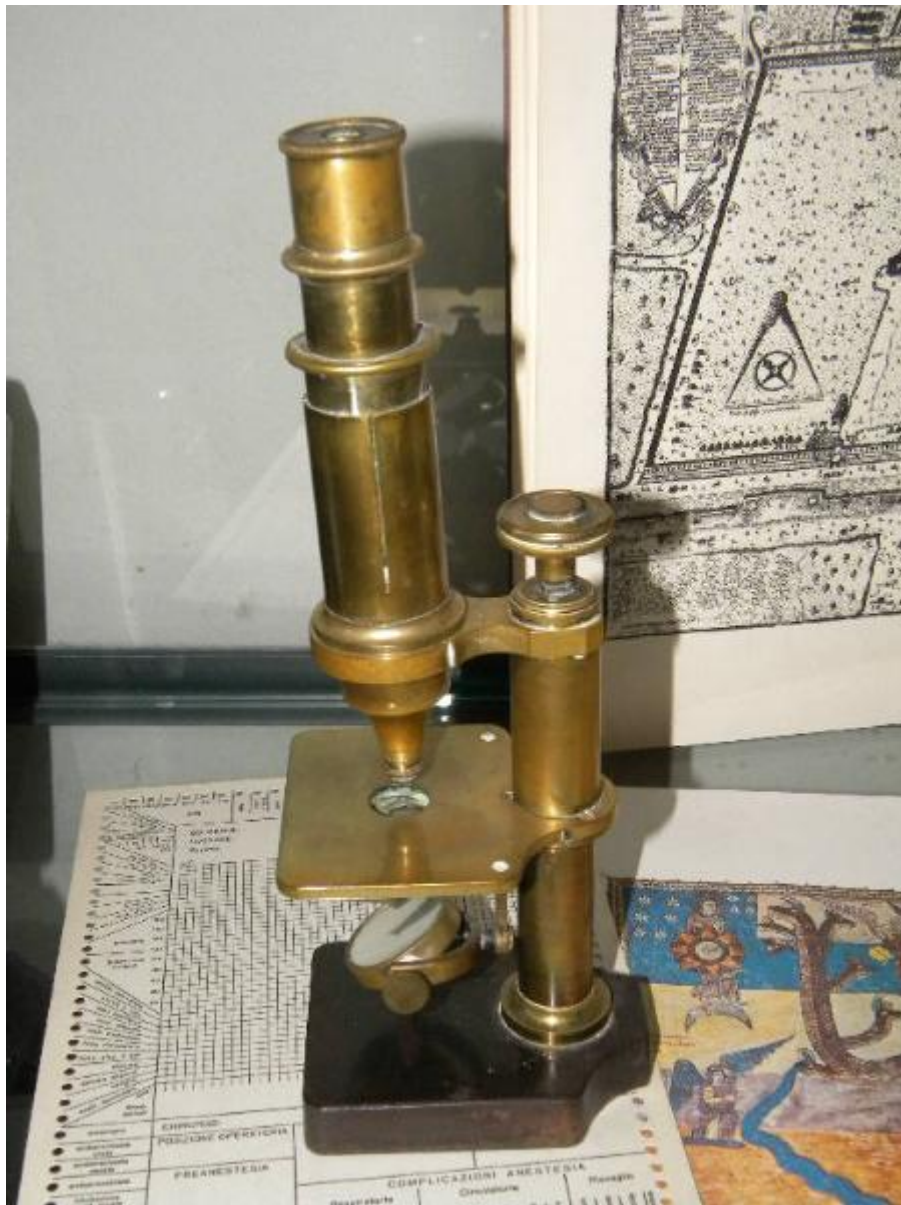
Il tubo ottico del microscopio è disposto verticalmente ed è mantenuto in posizione tramite supporto, che poggia su base di forma rettangolare metallica. Sotto l'obiettivo si colloca il piatto disposto orizzontalmente.

Funzione: Ingrandimento di piccoli campioni di materiale.

Indicazioni specifiche: Ottone leggermente ossidato.
