Emometro - metrologia

Definizione: emometro

Categoria principale: metrologia

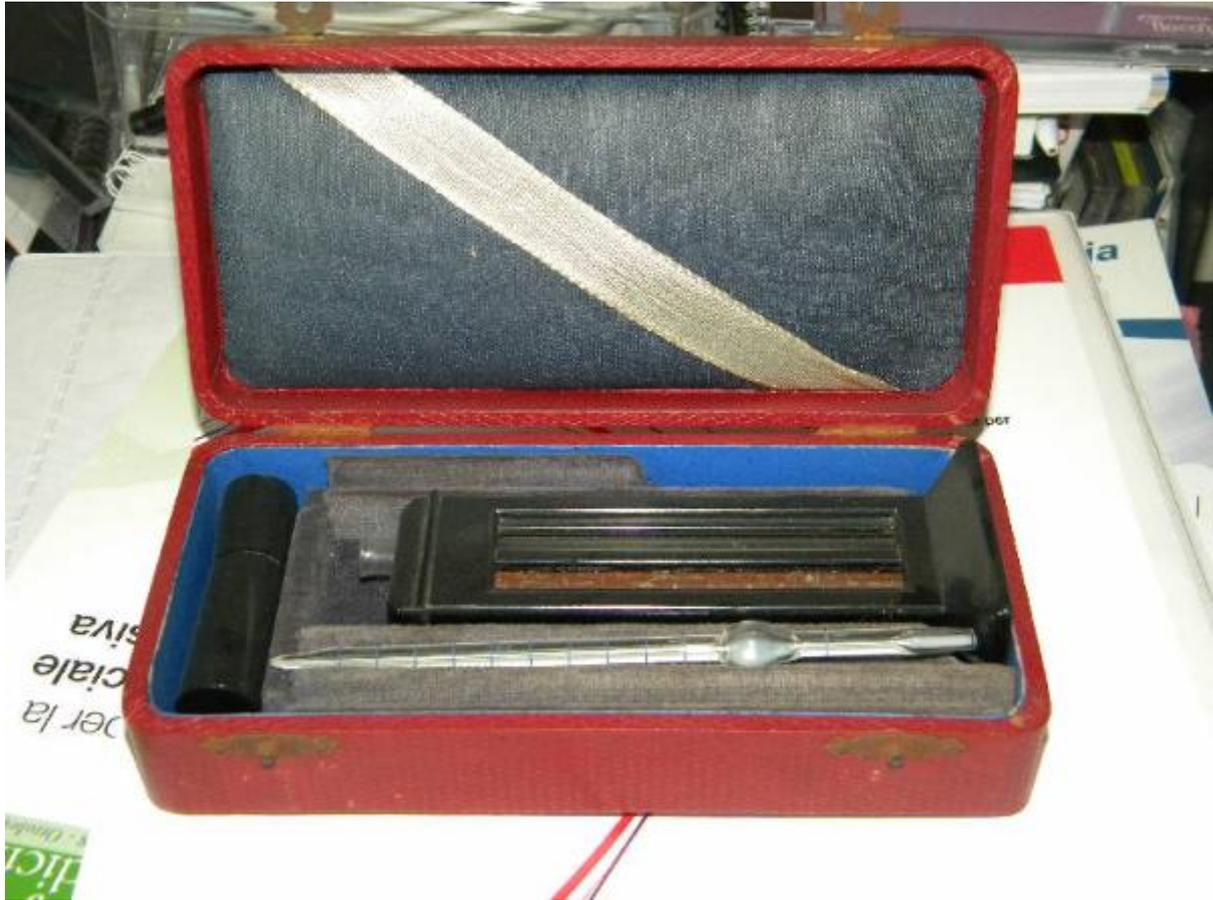
L'emometro è costituito da una pipetta in vetro con scala graduata, una provetta e un bussolotto cilindrico di plastica nero. Il kit è custodito entro scatola di legno rivestita esternamente di pelle e internamente di tessuto rosso.

Funzione: Misurazione della ricchezza emoglobinica del sangue.

Stato di conservazione: mediocre

Indicazioni specifiche: Mancanza di alcuni pezzi componenti lo strumento.
