Siringa - medicina e biologia

Definizione: siringa

Denominazione: Ospedali Riuniti - complesso

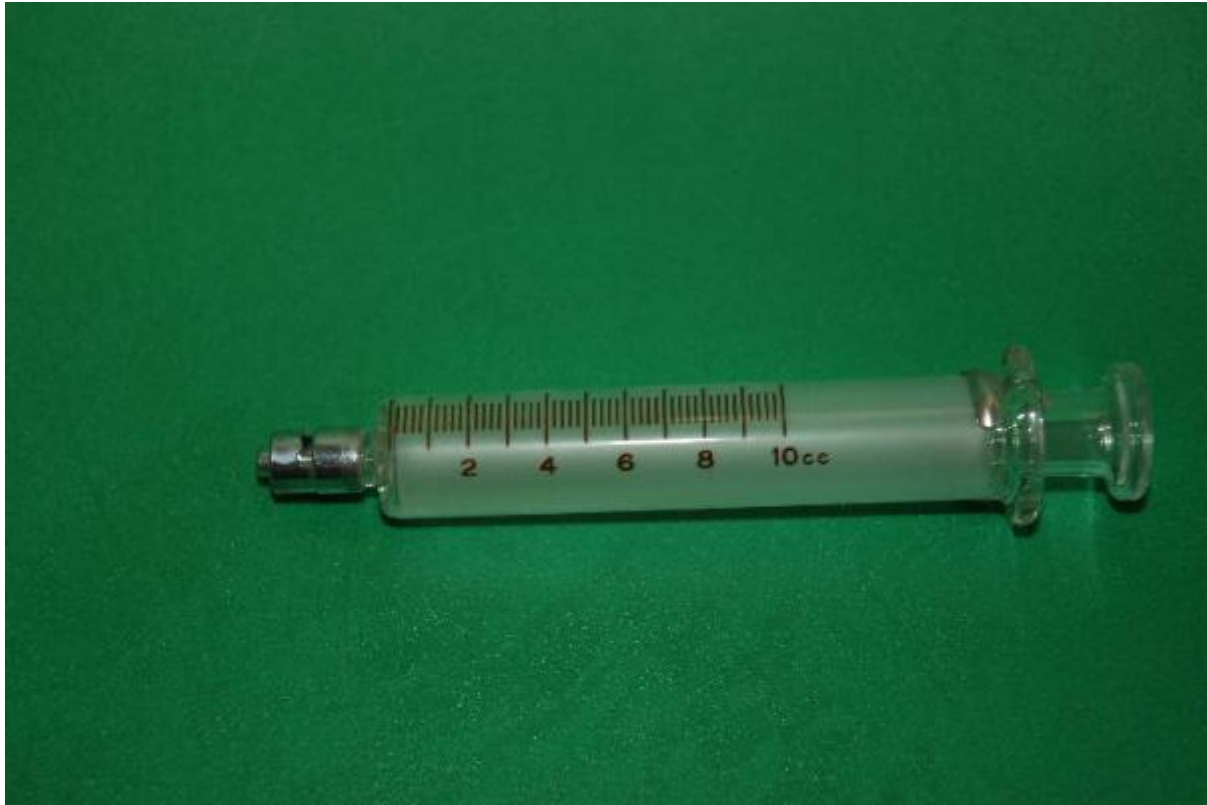
La siringa in vetro trasparente, formata da un corpo cilindrico cavo, all'interno del quale scorre uno stantuffo in metallo, a un'estremità presenta un becco sul quale si innesta l'ago, in metallo, come pure è in metallo l'anello che si aggancia al bordo sporgente dell'estremità opposta.

Funzione: La siringa serve per iniettare e prelevare liquidi.
