## Siringa ipodermica - medicina e biologia

Codice scheda: C0110-00411

Definizione: siringa ipodermica

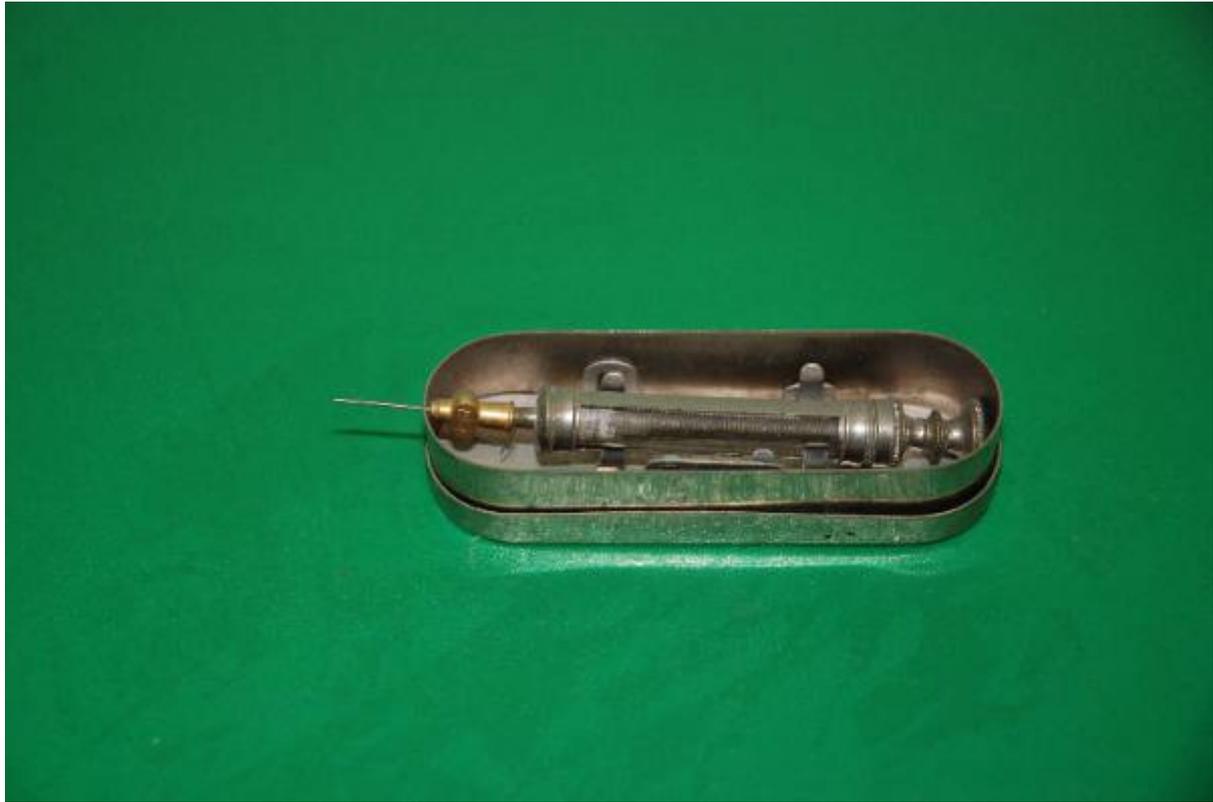
La siringa è costituita da un corpo cilindrico cavo e aperto ai lati, all'interno del quale scorre uno stantuffo in metallo, a un'estremità presenta un becco sul quale si innesta l'ago; la presa dello stantuffo è a pomolo. La siringa è conservata nella sua scatola metallica a forma ellittica.

Funzione: La siringa serve per le iniezioni sotto pelle.

Indicazioni specifiche: Metallo ossidato.
