## Pistola siringa-cemento - chirurgia

Definizione: pistola siringa-cemento

Denominazione: Ospedali Riuniti - complesso

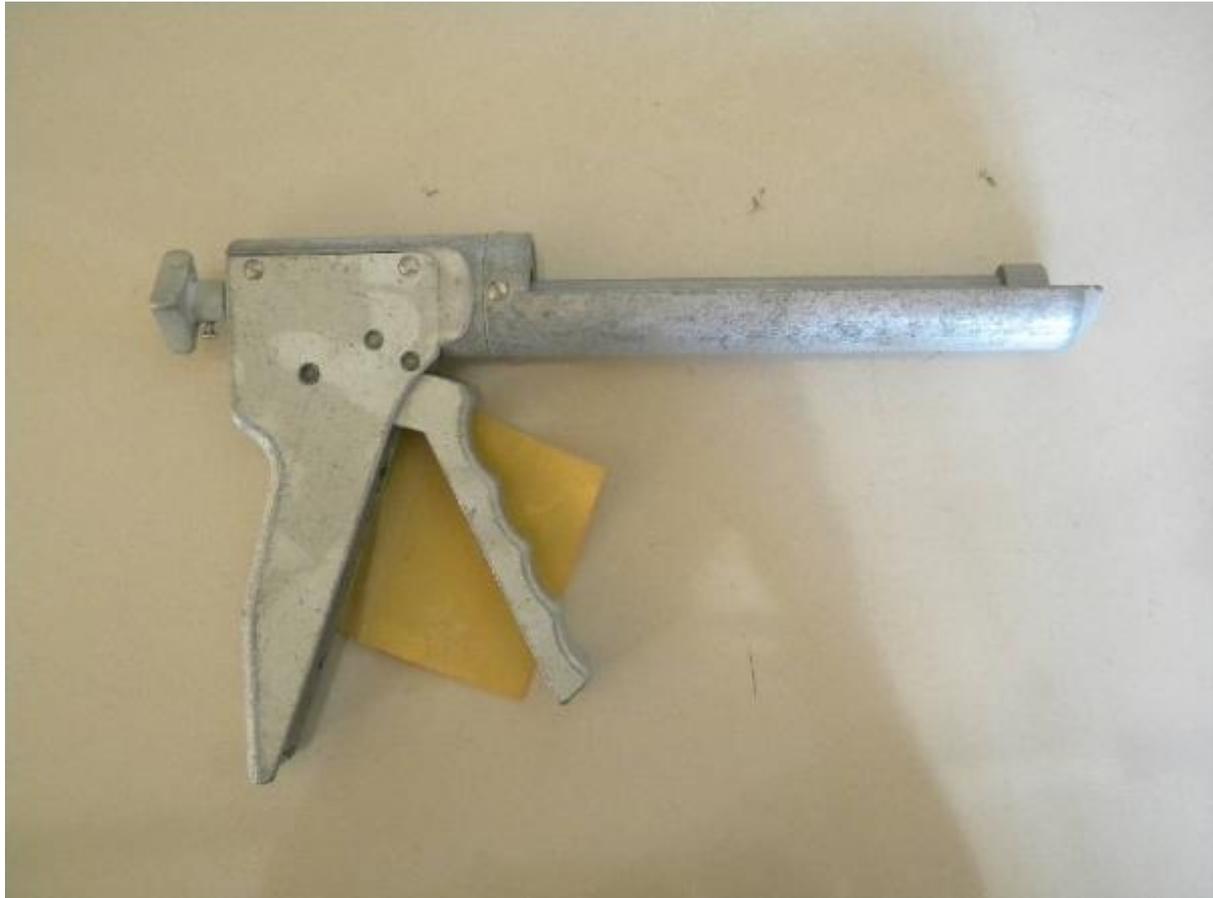
Lo strumento presenta forma a pistola: l'impugnatura è costituita da due differenti corpi, entrambi metallici. Il primo dei due corpi è fisso e il secondo, mediante una leva, è mobile. La canna ha forma cilindrica e presenta all'estremità più vicina al manico una valvola, dal lato opposto si caratterizza per la presenza di una micro cannula.

Funzione: Serve a introdurre il cemento in bocca durante gli interventi di odontoiatria.

Indicazioni specifiche: Metallo ossidato.
