Reattometro - diagnostica

Amplifon

Definizione: reattometro

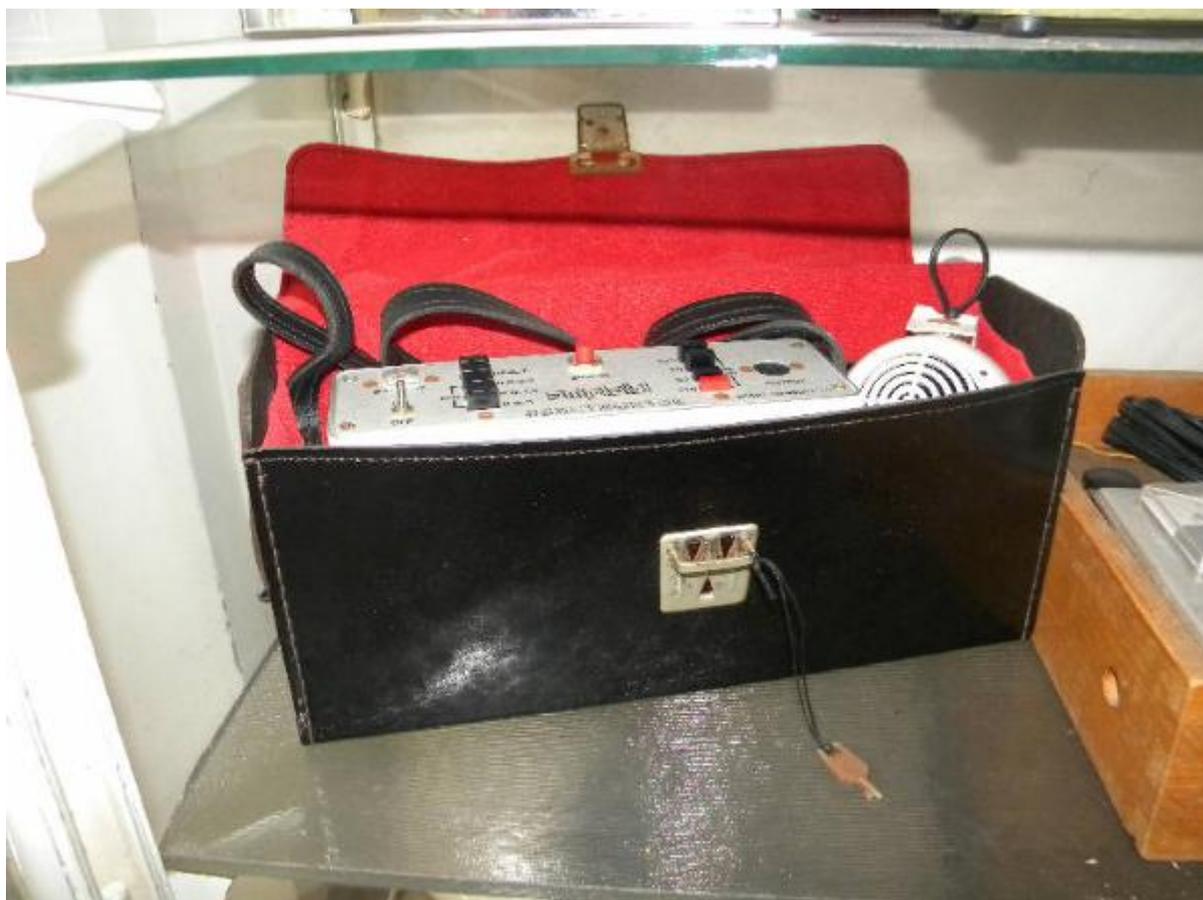
Lo strumento è conservato all'interno di una custodia in pelle ed è composto da due elementi: l'uno ha forma parallelepipedica, ha sulla faccia principale il pannello di controllo costituito da dieci tasti, un blocco di innesto e una leva indicatrice di batteria; l'altro ha forma emisferica ed è realizzato in plastica.

Funzione: Verifica degli stimoli sonori.

Trascrizione: amplaid/ REACTOMETER/ [...]
