Stadera - metrologia

Definizione: stadera

Denominazione: Ospedale Salvini

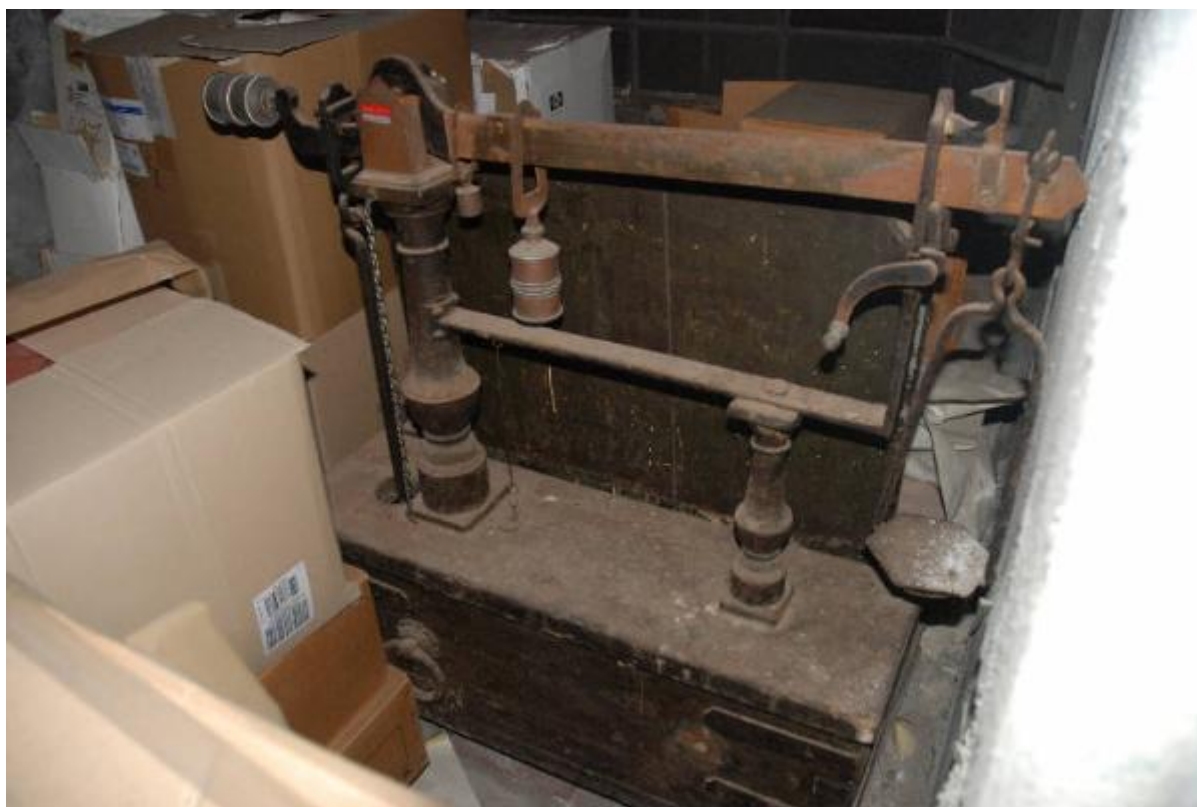
L'oggetto è costituito da una piattaforma parallelepipedica, dotata di maniglione in ferro ad anello, e da una parete verticale in legno. Sulla piattaforma si innesta il braccio in ferro graduato, mediante due sostegni metallici. Sul braccio sono appesi la massa regolatrice cilindrica metallica regolabile e il piatto per la pesatura degli oggetti.

Funzione: Pesatura degli oggetti.

Stato di conservazione: cattivo

Indicazioni specifiche: Grave ossidazione dle metallo e tarlatura del legno.
