Bascula stadera - metrologia

Definizione: bascula stadera

Denominazione: Ospedale Salvini

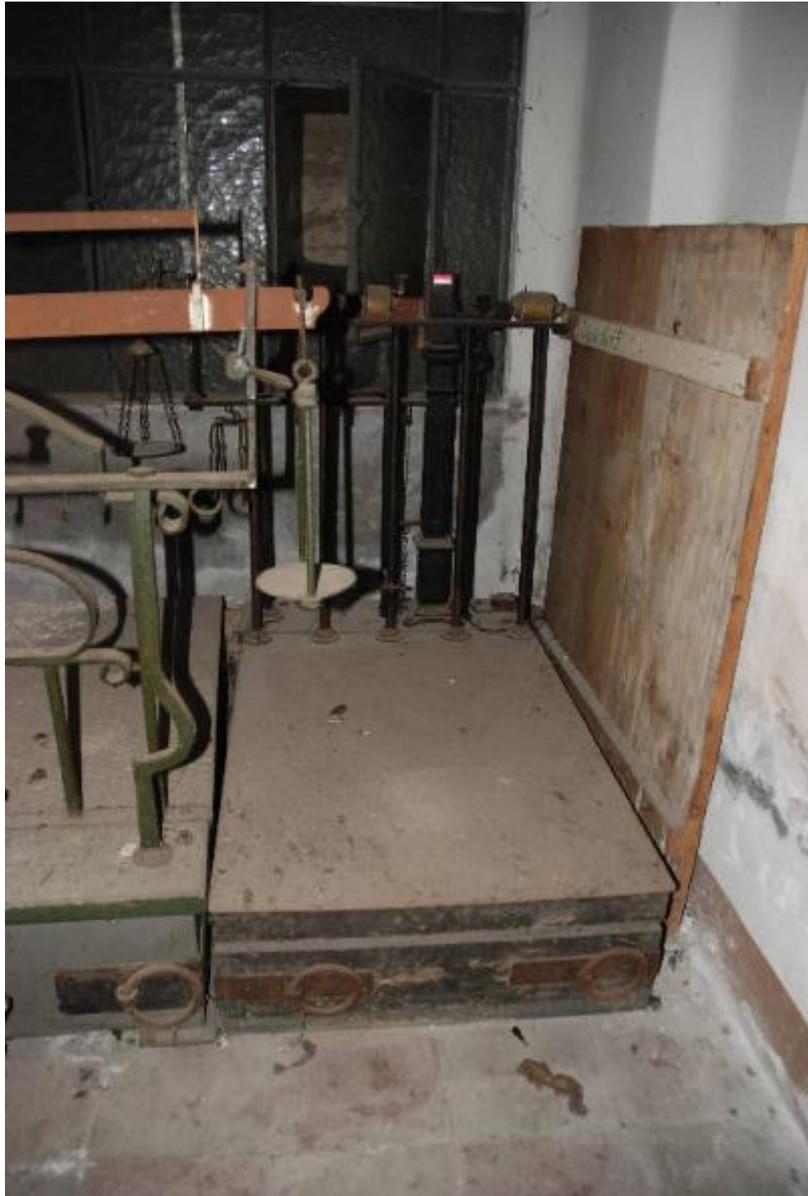
L'oggetto è costituito da una piattaforma parallelepipedica oscillante di pesatura, dotata di due maniglioni in ferro ad anello. Sulla piattaforma si innesta il braccio in ferro graduato, mediante sostegni metallici. Sul braccio sono appesi la massa regolatrice cilindrica metallica regolabile e un cestello per i pesi di rapporto.

Stato di conservazione: cattivo

Indicazioni specifiche: Grave ossidazione dle metallo e tarlatura del legno.
