## Bascula stadera - metrologia

Definizione: bascula stadera

Tipologia: a bilico

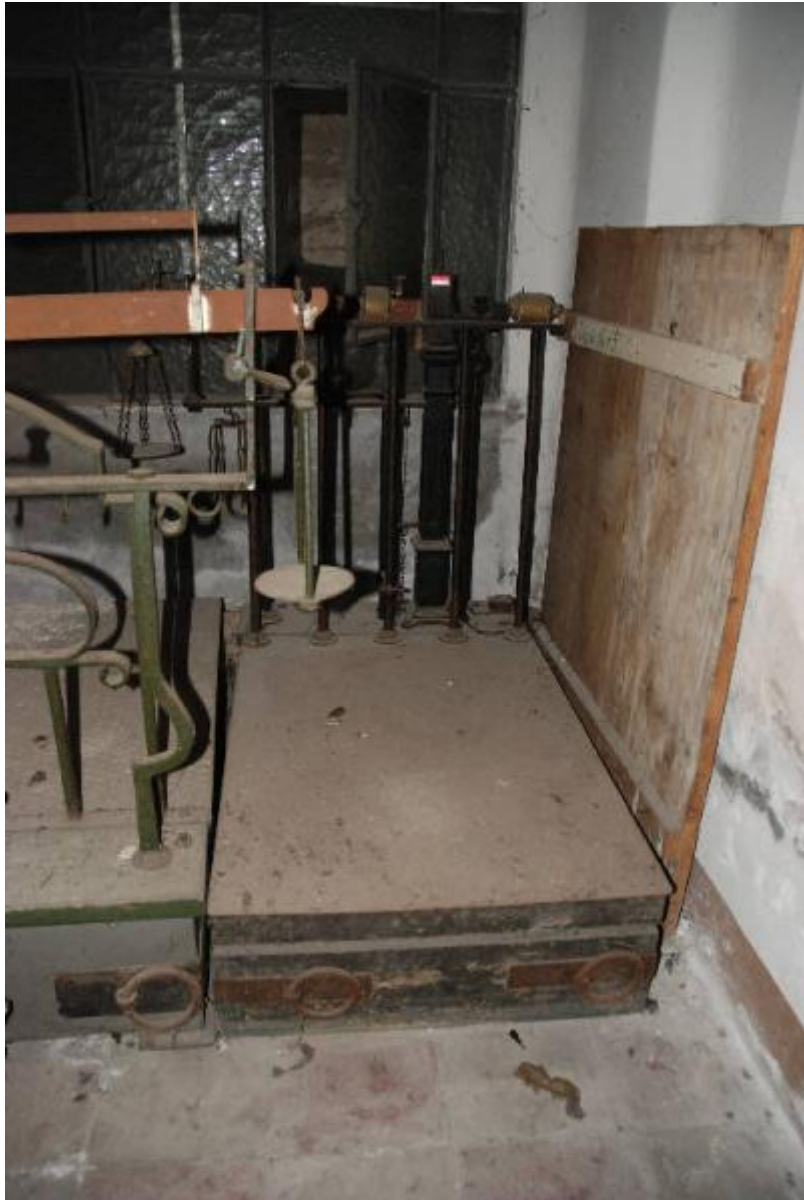
L'oggetto è costituito da una piattaforma parallelepipedica oscillante di pesatura, dotata di due maniglioni in ferro ad

anello. Sulla piattaforma si innesta il braccio in ferro graduato, mediante sostegni metallici. Sul braccio sono appesi la massa regolatrice cilindrica metallica regolabile e un cestello per i pesi di rapporto.

Funzione: Pesatura.

Indicazioni specifiche: Grave ossidazione dle metallo e tarlatura del legno.
