Siringa - medicina e biologia

Codice scheda: C0110-00548

Denominazione: Ospedale Salvini

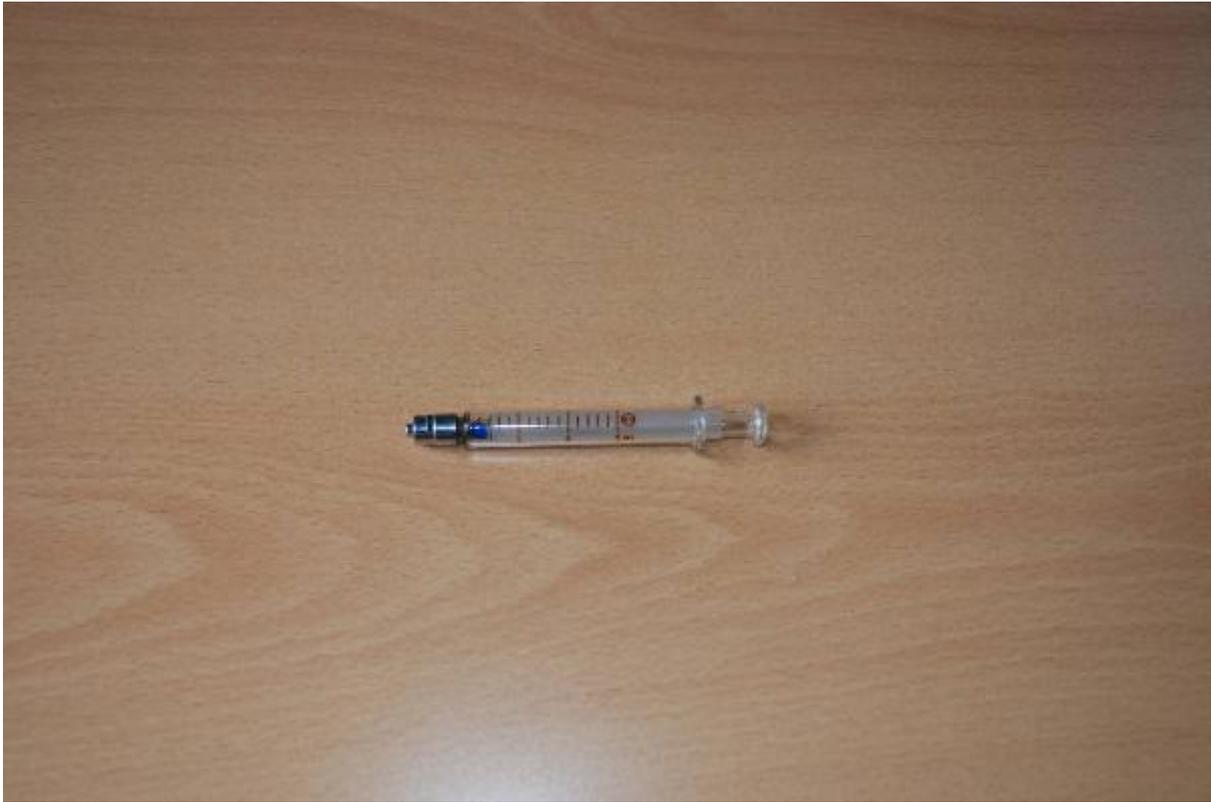
La siringa è in vetro di piccole dimensioni, è formata da un corpo cilindrico cavo e graduato da 0 a 3 ml, all'interno del quale scorre uno stantuffo in vetro: sulla punta presenta un anello metallico sul quale si innesta l'ago.

Funzione: Per iniezioni.
