Siringa - medicina e biologia

Definizione: siringa

Denominazione: Ospedale Salvini

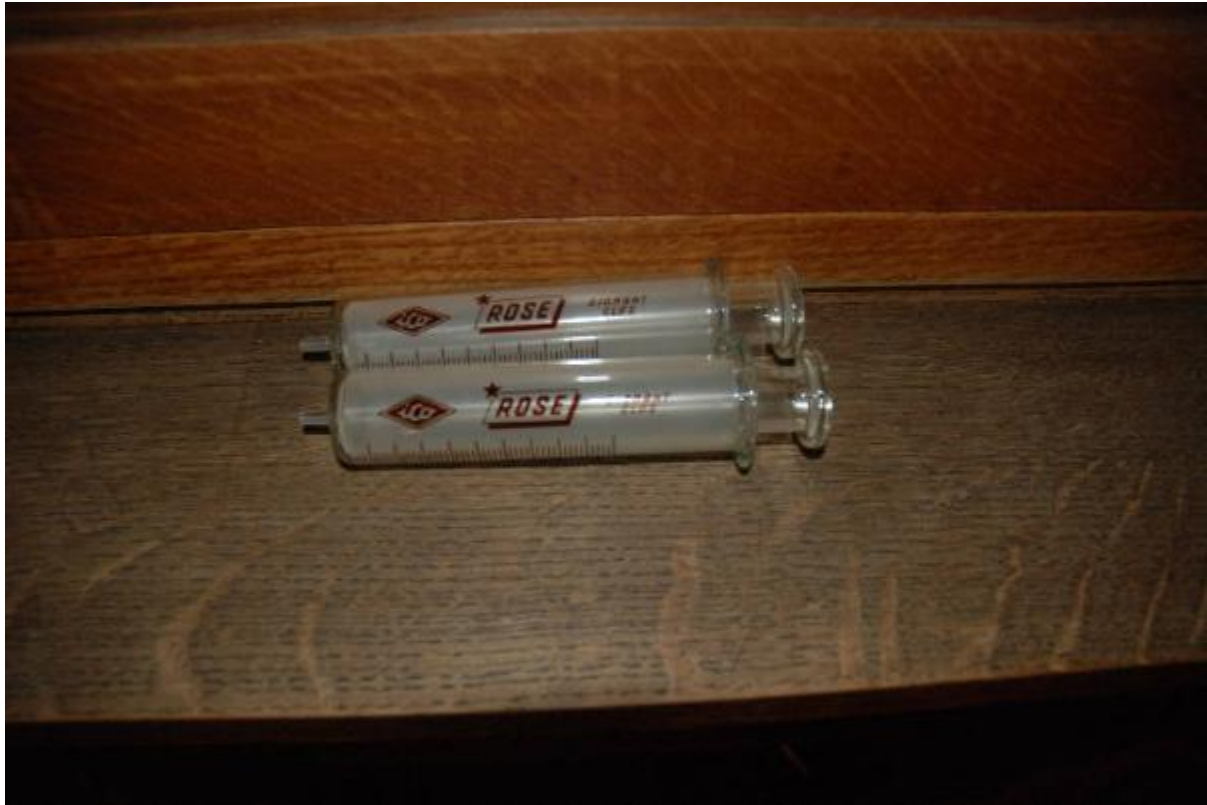
La siringa è in vetro incolore, formata da un corpo cilindrico cavo all'interno del quale scorre uno stantuffo a tenuta. Ad un'estremità del corpo è ricavato un becco sul quale viene innestato un ago. Il corpo è graduato in millilitri.

Funzione: iniettare medicinali ed effettuare prelievi di vari liquidi organici

Materia: vetro

Diametro: 4.5

Lunghezza: 17

Descrizione: l'iscrizione "ROSE"

Descrizione: la sigla "ico" in una losanga
