Stallone della Cascina Trognano

Bascapà (PV)

Denominazione: Stallone della Cascina Trognano

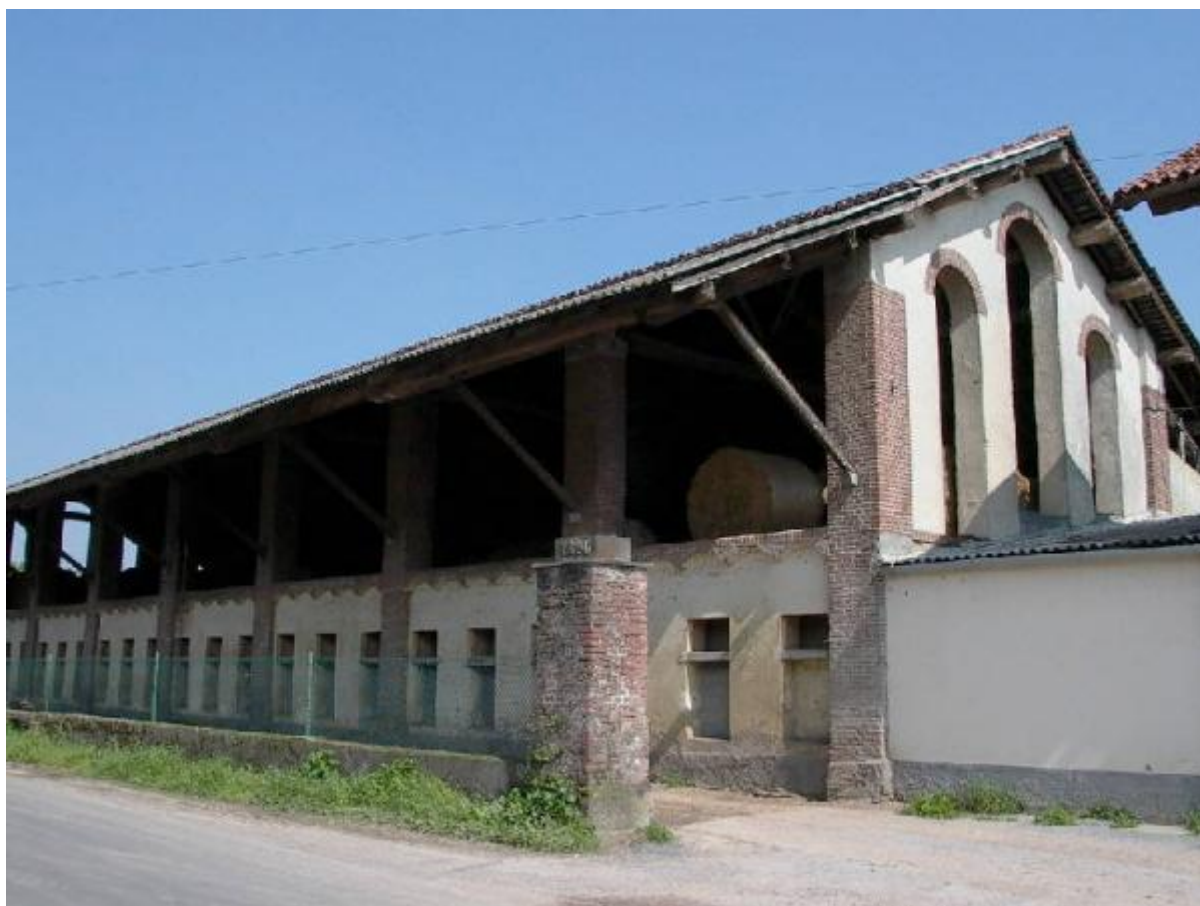
Edificio composto da un corpo di fabbrica a pianta rettangolare su due piani fuori terra, posto sul lato sud-ovest della corte rustica e con giacitura parallela alla strada per Riozzo. Si tratta dello stallone delle mucche costituito in otto campate con portico sul lato nord, stalla al p.t. e fienile al p. sottotetto con aperture arcuate sui lati est ed ovest. I muri perimetrali e i pilastri sono in muratura a tessitura omogenea in laterizio a mattoni pieni intonacati. Gli orizzontamenti sono costituiti da solai in putrelle e voltini in laterizio. La copertura è a due falde asimmetriche. La struttura di copertura è costituita da capriate con monaco, saette e saettoni e da travi lignee poggianti sui pilastri e sulla muratura nel portico. Il manto è in lastre di eternit con coppi sovrapposti.

Indicazioni specifiche: La copertura non mostra segni di infiltrazioni dal manto e la struttura appare in discrete condizioni.
