Pila della Cascina Trognano (ex)

Bascap  (PV)

Denominazione: Pila della Cascina Trognano (ex)

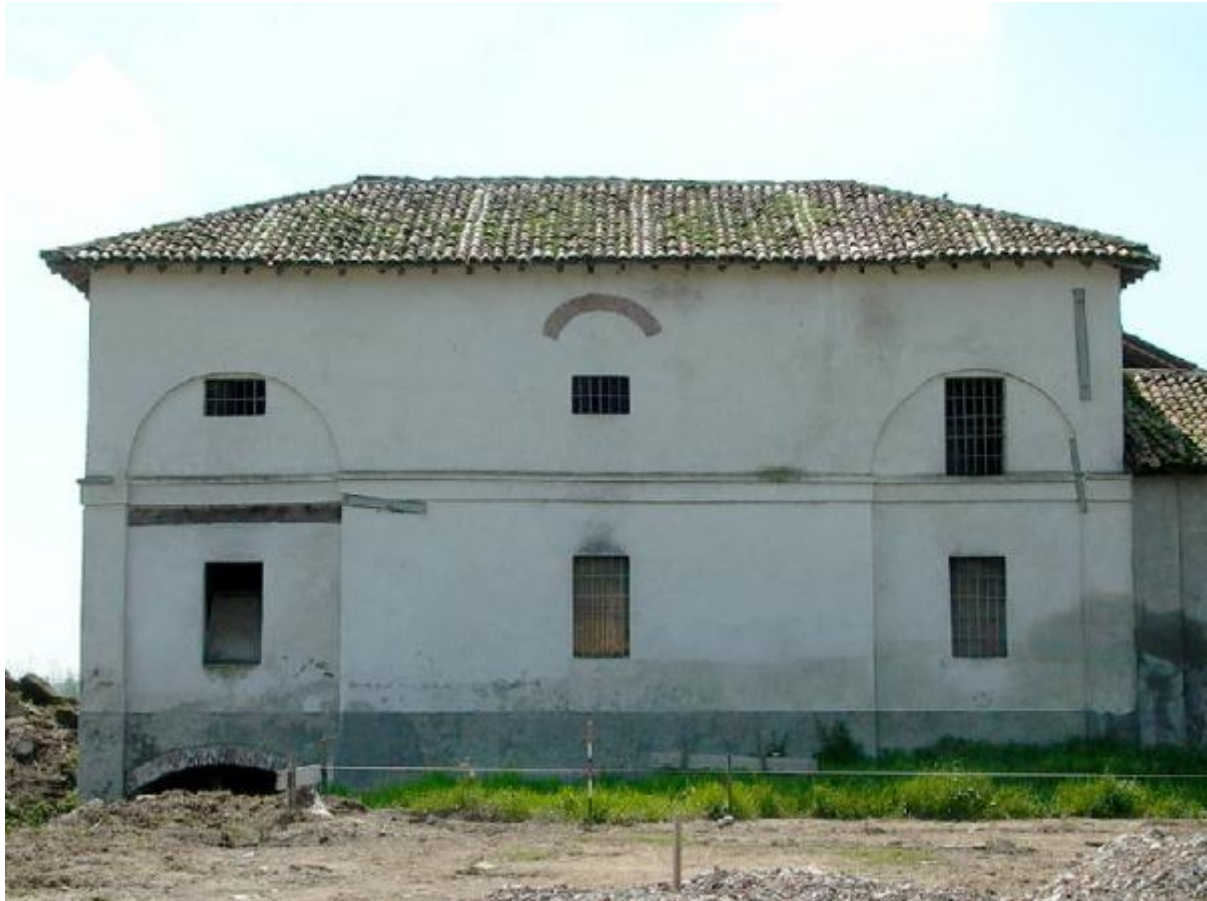
Edificio composto da un corpo di fabbrica a pianta rettangolare collocato a nord-est della corte rustica, tra il portichetto della pila e la roggia che corre adiacente al muro di cinta. Ad est, sopra la roggia, si trova il locale dove era collocata la ruota del mulino. Al p.sottotetto questa parte di edificio è "divisa" dal locale limitrofo da aperture arcuate tra due colonne in pietra. Al p.t. si trovano dei locali adibiti a porcile. Una scala a tre rampe spezzate sul lato ovest conduce al p. sottotetto. I muri perimetrali sono in muratura a tessitura omogenea in laterizio a mattoni pieni intonacati. Gli orizzontamenti sono in legno a doppia orditura. La copertura è a padiglione con sottomanto in pannelle su cui poggia il manto in coppi di laterizio.

Il degrado è riconducibile all'umidità di risalita capillare dal terreno, di infiltrazione dalla copertura, alla notevole umidità ambientale ed alla mancata manutenzione. I danni maggiori sono concentrati sul prospetto sud, dove la superficie risulta notevolmente disgregata mettendo in luce la muratura sottostante.

Sul lato sud vistose al piano terra le conseguenze di erosione e disgregazione provocate dall'umidità di risalita e, nella fascia sottogronda, dalle infiltrazioni d'acqua. Lesioni ad andamento verticale sono concentrate sulla parete est del rivellino.
