Casa colonica a sud della corte della Cascina Cantalupo

San Giuliano Milanese (MI)

Denominazione: Casa colonica a sud della corte della Cascina Cantalupo

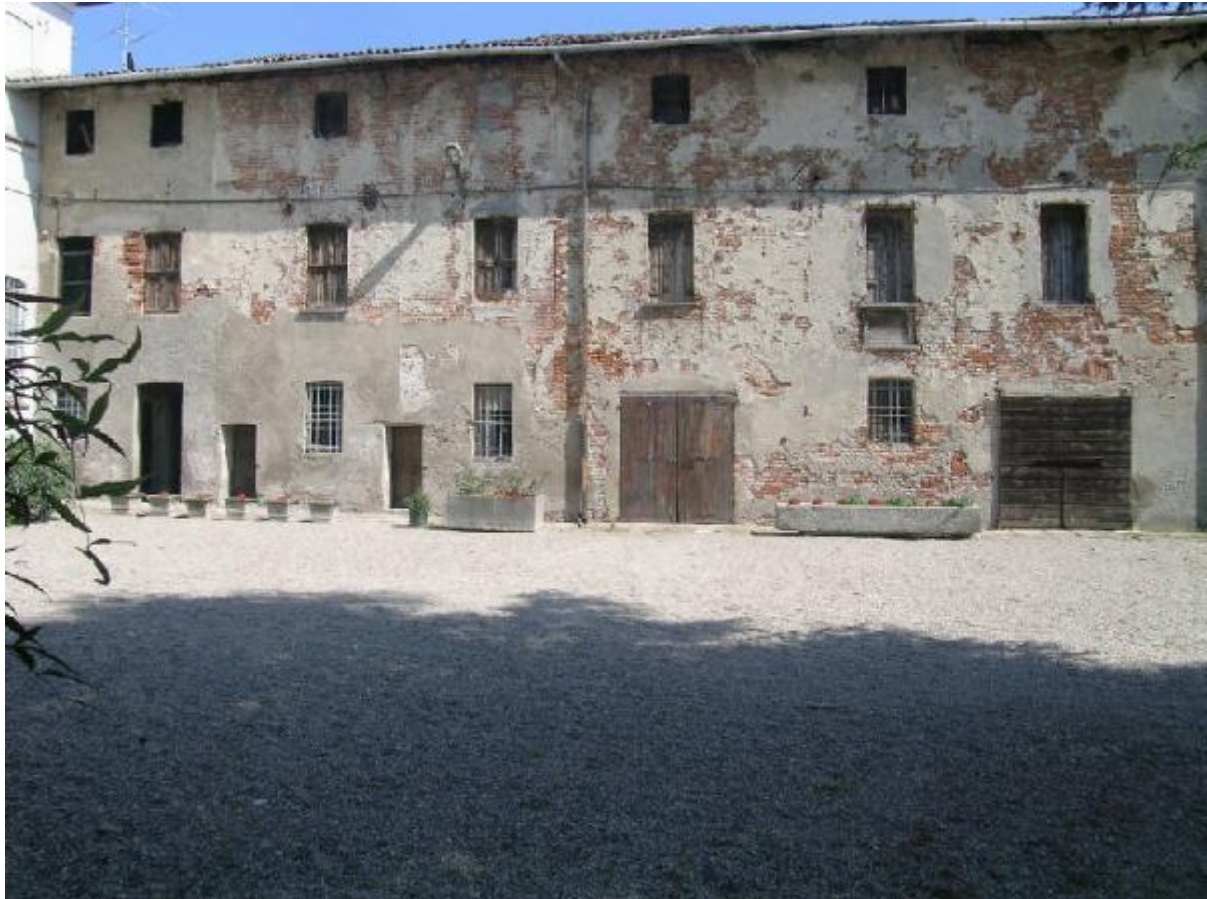
Il corpo di fabbrica ad impianto rettangolare regolare era destinato a residenza, ma attualmente è in gran parte inutilizzato. Il prospetto principale è rivolto a nord, mentre il lato sud si affaccia verso i corpi rustici. Le strutture verticali sono costituite da murature intonacate realizzate in mattoni pieni e colonne in pietra. Le strutture orizzontali sono di diversi tipi: solai lignei ad orditura sia doppia sia semplice con regoli; volte a vela. La struttura della copertura è a travatura su muro; il manto di copertura è in coppi. Il collegamento verticale è interno ed è costituito da una scala a più rampe con struttura a sbalzo e con pedate in materiale lapideo naturale.

Si rilevano problemi di tipo strutturale, alcuni legati alle vicende costruttive della fabbrica. Il rivestimento è in uno stato di conservazione pessimo, con gravi fenomeni di degrado soprattutto nella fascia bassa delle murature e sul prospetto nord come presenza di vegetazione, rigonfiamenti, distacchi, dilavamento e mancanze.
