Porcilaia della Cascina Cantalupo

San Giuliano Milanese (MI)

Tipologia: stalla

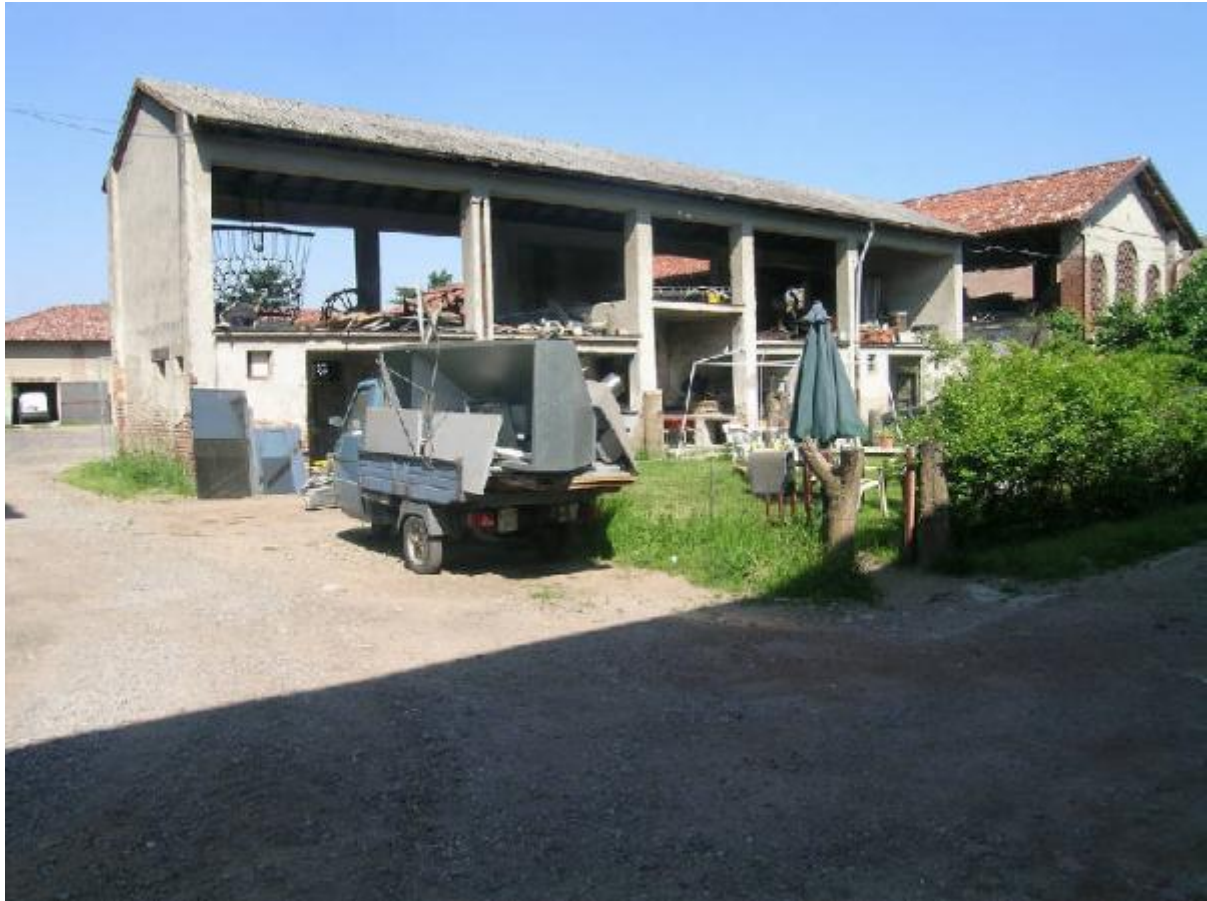
Il corpo di fabbrica ad impianto rettangolare regolare è suddiviso in cinque campate chiuse su tre lati, attualmente è utilizzato come deposito. Il prospetto principale è rivolto ad ovest, mentre il lato est si affaccia verso i corpi rustici. Le strutture verticali sono costituite da murature intonacate realizzate in mattoni pieni e pilastri in mattoni. Le strutture orizzontali sono solai piani intonacati in ferro e laterizio. La struttura della copertura è a capriate; il manto di copertura è in eternit.

Non si rilevano problemi di tipo strutturale significativi. Il rivestimento è in uno stato di conservazione discreto: compaiono fenomeni di degrado come presenza di vegetazione, dilavamento, rigonfiamenti, distacchi e mancanze, soprattutto alla base delle murature.
