Corpo 1 annesso a torre delle Saiotte

Berzo Inferiore (BS)

Denominazione: Corpo 1 annesso a torre delle Saiotte

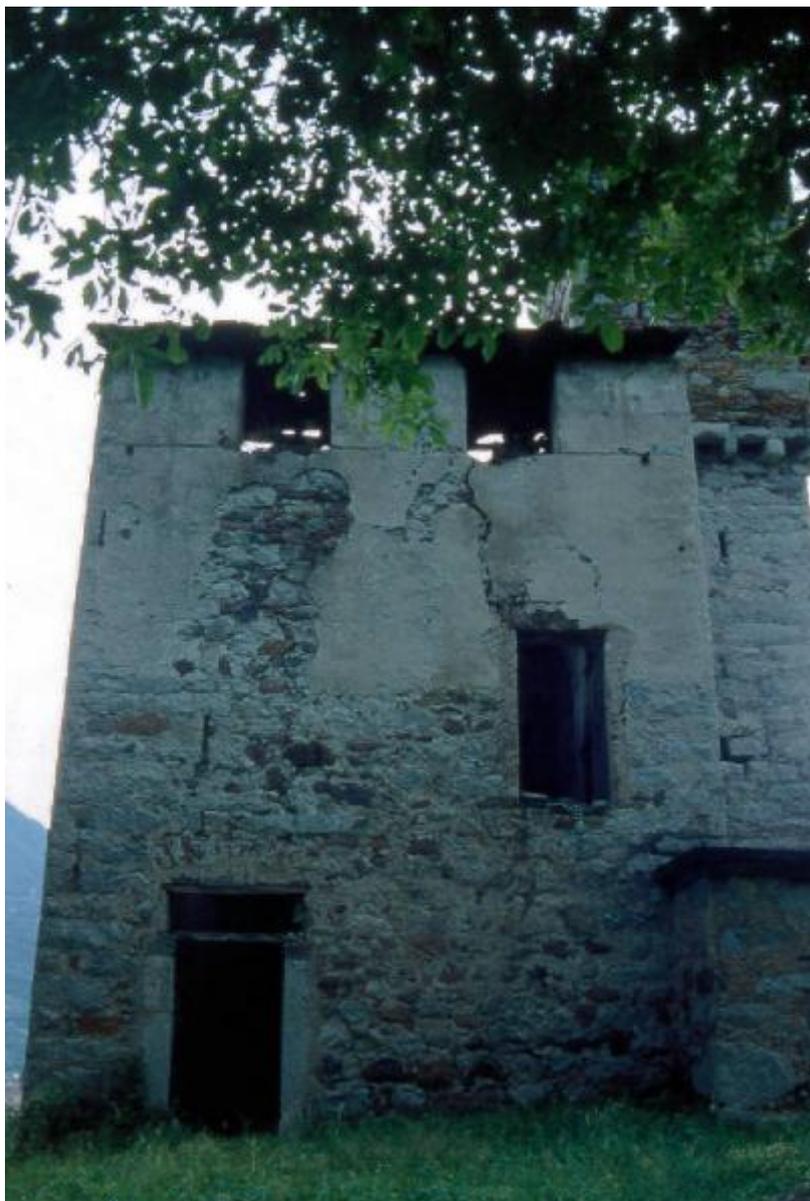
Note: Particolare degrado della copertura (2003)

Situazione pessima. La struttura principale non sembra in cattivo stato come quella secondaria. Lacune, rotture e mancanze caratterizzano invece l'assito sul quale poggia il manto di copertura e quindi anche il manto stesso. Presenti fenomeni di infiltrazione e percolazione d'acqua. Sono presenti attacchi biologici sia sotto forma di microflora che di macroflora.
