Cascina Via Pozzolo 16

Codogno (LO)

Ambito tipologico principale: architettura rurale

Tipologia: cascina

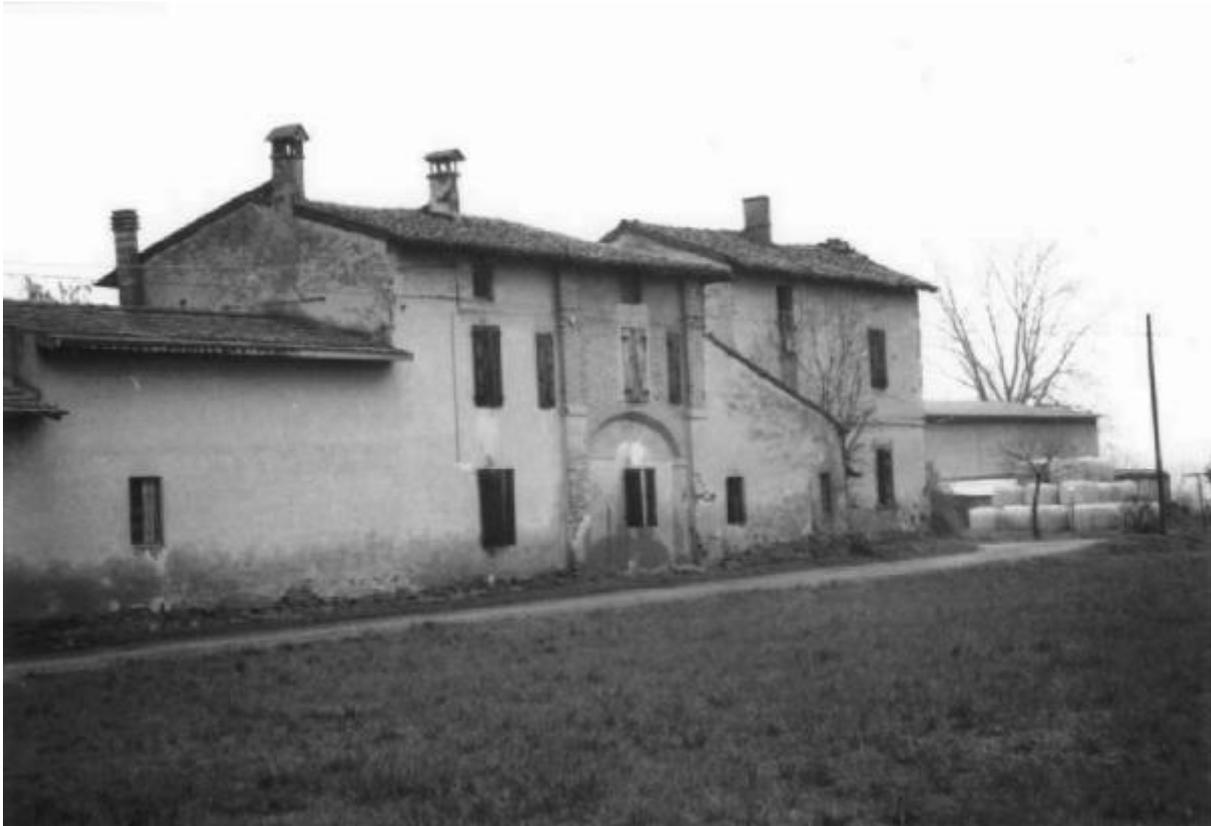
Cascina a corte chiusa formata da casa padronale (A), stalla con sovrastante fienile (B), casa colonica (C), fienile ed edifici rustici (D) ed edifici recenti. La casa padronale (A), adiacente alla chiesa, presenta pianta rettangolare, tre piani fuori terra, struttura in muratura intonacata, tetto a padiglione con orditura lignea e rivestimento in coppi. Alla destra della casa padronale si trova la stalla (B) un edificio a pianta rettangolare due piani fuori terra di cui il primo a struttura in muratura continua intonacata ed il superiore, nel lato verso corte, con pilastri; copertura a due falde con orditura lignea e rivestimento in coppi. La casa colonica, che chiude il lato ovest della corte, presenta pianta a L, tre piani fuori terra, struttura in muratura continua intonacata, tetto a falde con rivestimento in coppi. Il lato sud della corte è chiuso da una stecca edilizia in parte destinata a fienile, con ampio portico su colonne, e in parte a casa colonica.

Le abitazioni non sono utilizzate, le parti agricole sono sottoutilizzate e prive di manutenzione, i tetti mostrano segni di cedimento; le murature presentano evidenti segni di degrado da umidità di risalita fino ad un'altezza media di circa 1 metro.
