# Mura spagnole - complesso

Milano (MI)

Tipologia: città bastionata

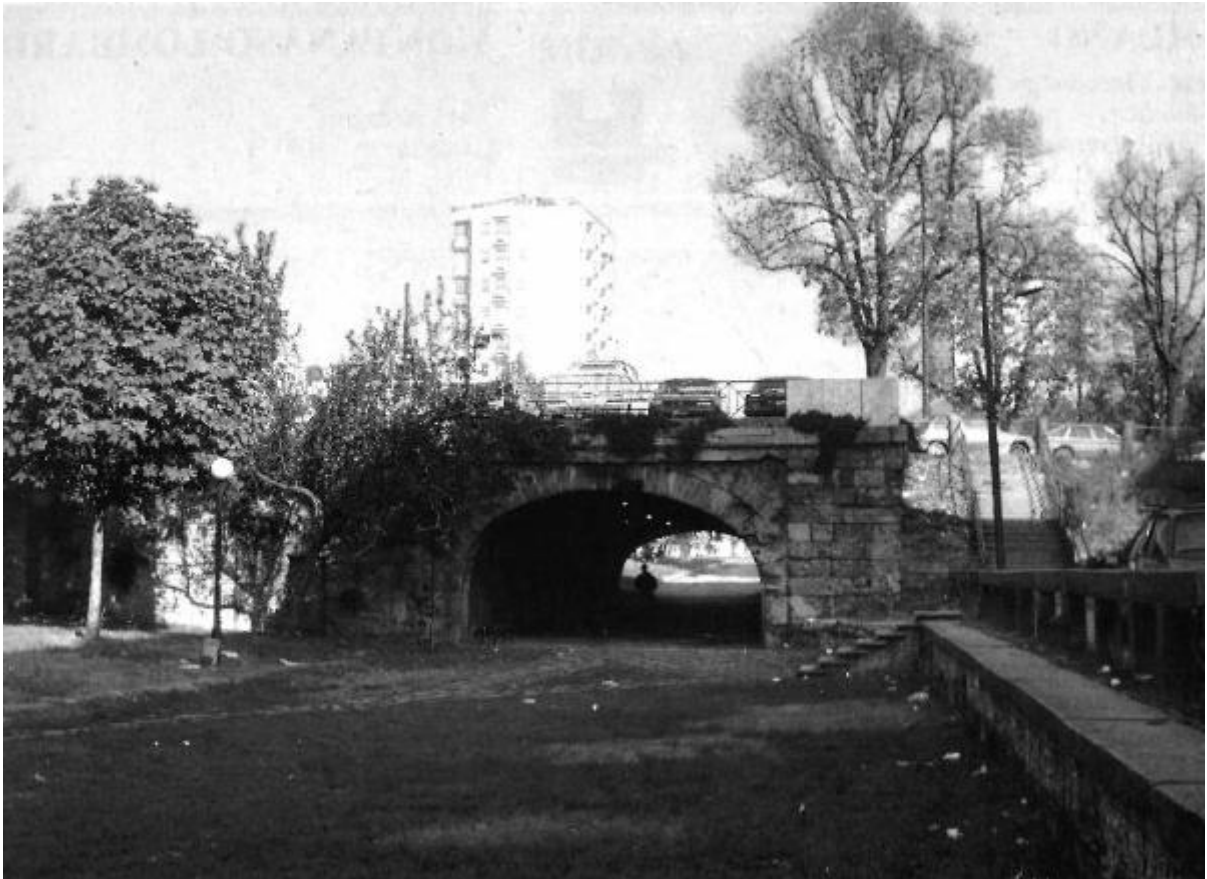
Note: Veduta aerea

Si tratta della cerchia muraria fatta costruire dagli spagnoli, per garantire la difesa di Milano in caso di assedio. A forma di cuore aveva il suo fulcro sul Castello Sforzesco a nord, in asse con la Porta Romana a sud. La cinta bastionata era costituita da una cortina di laterizi inferiormente inclinati a scarpa sul fossato esterno, con cordoli e spigoli di selce e da un terrapieno piantumato retrostante.
